3. ANÁLISIS Y DIAGNOSIS DE LA SITUACIÓN ACTUAL

3.1. Efectos del sismo sobre la edificación

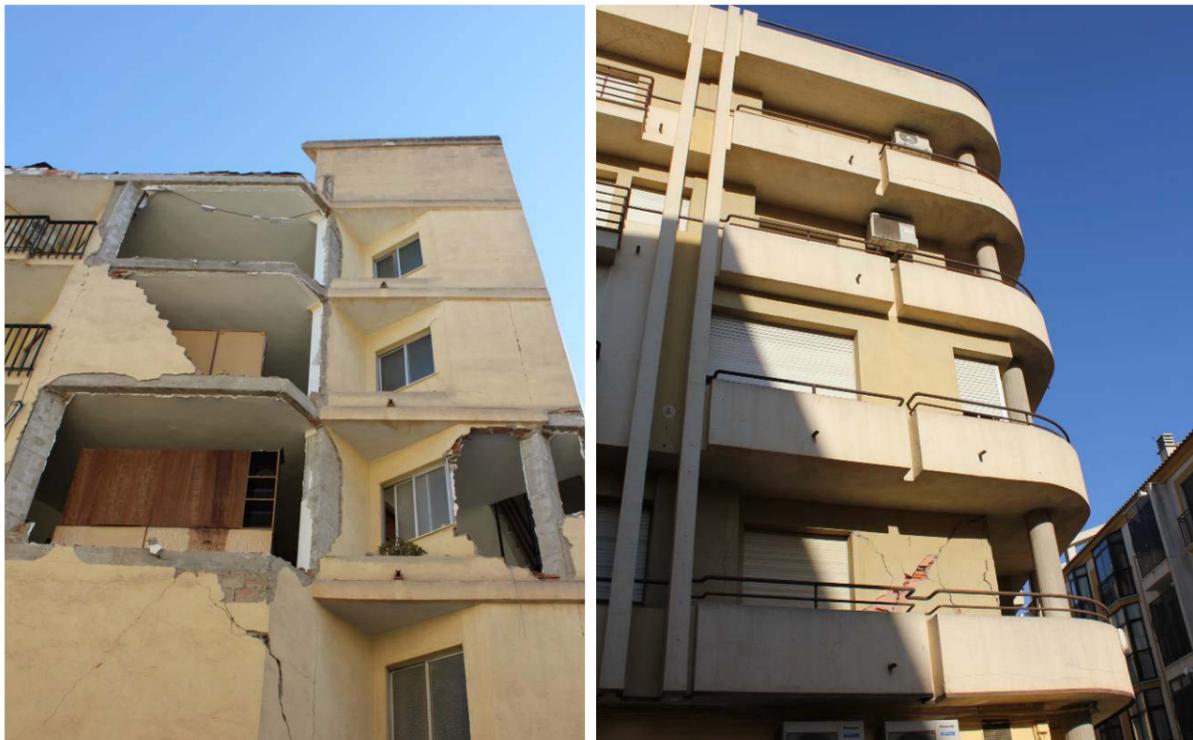
Mientras el fallo de los edificios de construcción más reciente, con estructuras porticadas de hormigón armado presentan, aun dentro de la complejidad de situaciones, unos efectos que pueden tener una consideración más general y daños que pueden ser catalogados dentro de cierta homologación, la singularidad de los producidos en las fábricas históricas responde a sus diferentes y también singulares conformaciones estructurales.

Mientras que el fallo de las estructuras porticadas haciendo un ejercicio de simplificación consciente, se produce en general en la planta baja, repitiéndose los problemas en la planta débil y obviando también conscientemente que no en todos los casos el comportamiento ha sido el mismo, las afecciones de las estructuras históricas son de muy diversa naturaleza y está directamente relacionados con las diferentes organizaciones estructurales de los edificios y su grado de mantenimiento y conservación, presentándose innumerables casos particulares. La compleja tipología estructural de los antiguos edificios y distintos sistemas constructivos propicia diferentes respuestas frente al sismo.

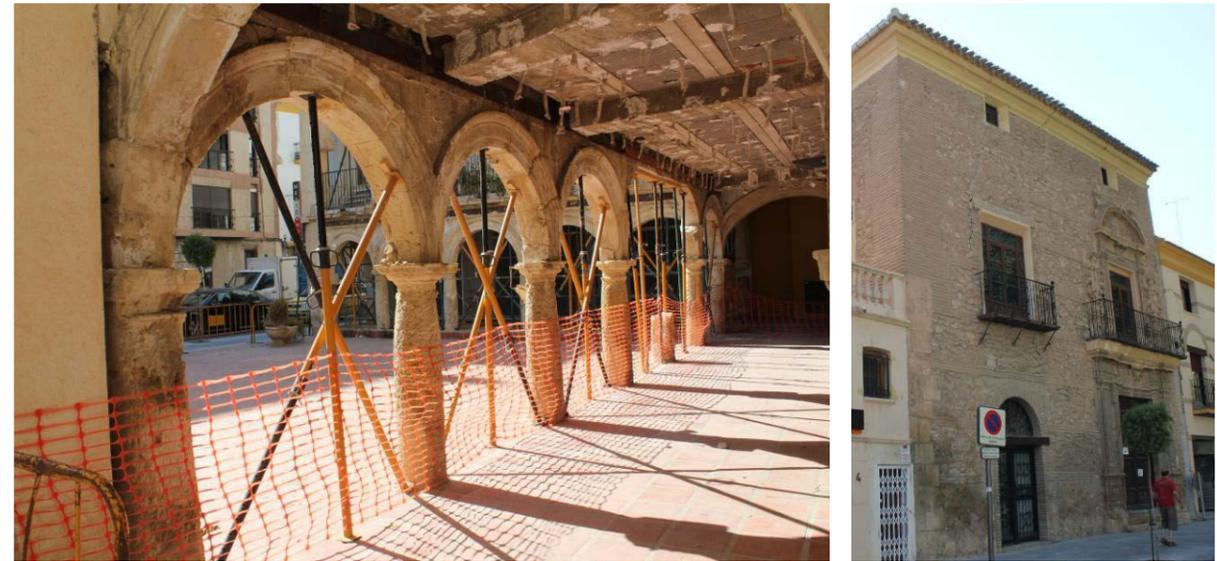
A pesar de que en general los edificios de baja altura se comportan mejor que los altos y que el sistema estructural de muros portante presenta ventajas frente a la estructuración de pórticos, los efectos producidos por el terremoto de Lorca son una demostración de la vulnerabilidad de las fábricas históricas frente a las acciones sísmicas, lo que nos exige la puesta en marcha de programas de conservación preventiva para paliar los efectos de nuevos movimientos sísmicos.

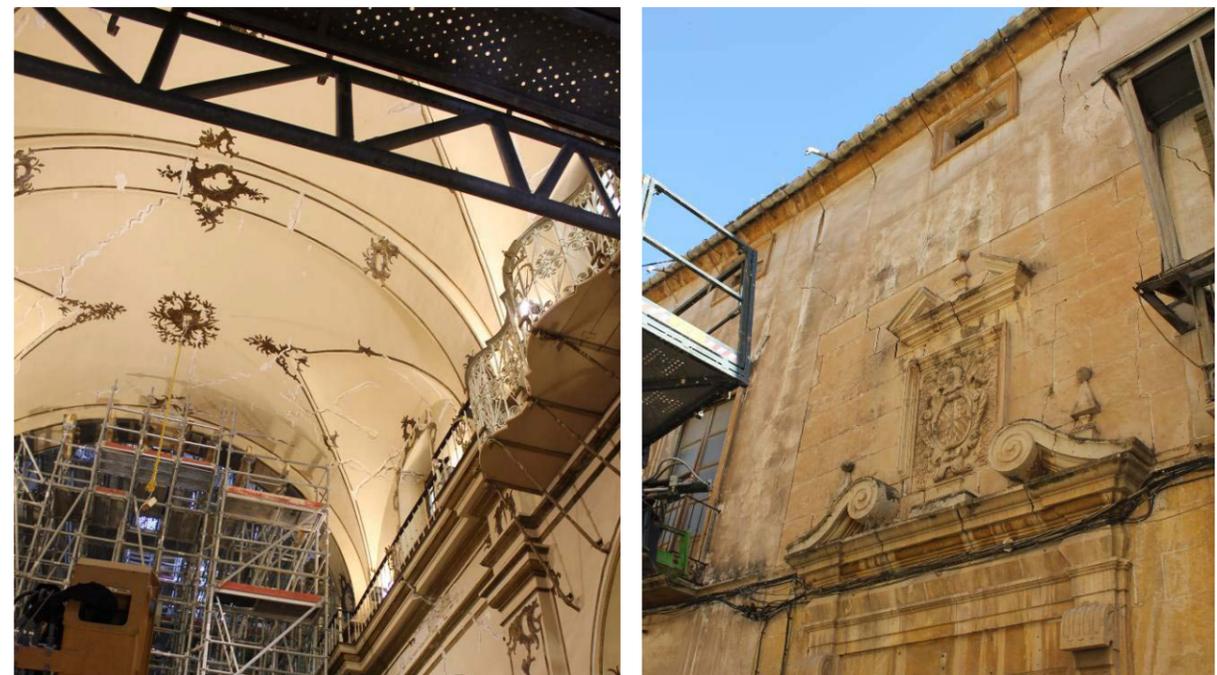
Los muros de grandes espesores están constituidos por diferentes materiales y sistemas que no aportan homogeneidad a sus elementos y consecuentemente su capacidad mecánica tampoco es homogénea en su extensión. La conformación estructural de estos elementos masivos está directamente relacionada con los condicionantes formales y espaciales de la función que preste el edificio, quedando en último lugar la pretensión de una organización estructural que pudiera responder adecuadamente a las acciones extraordinarias de un sismo.

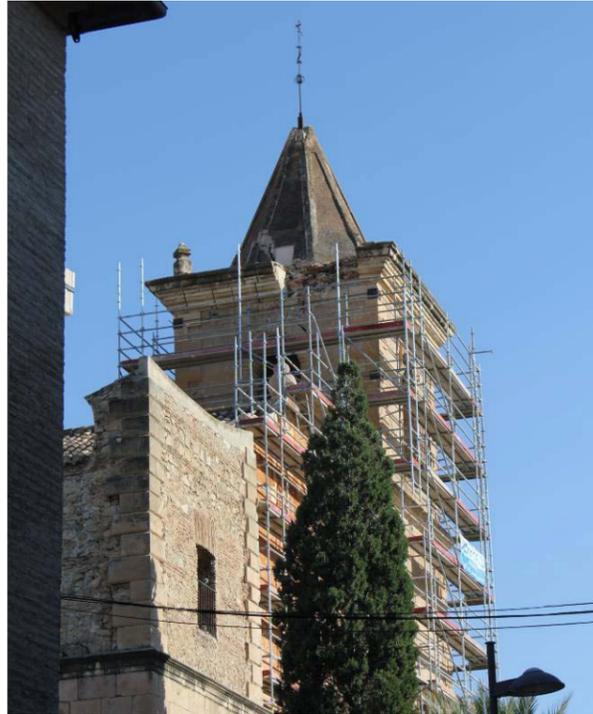
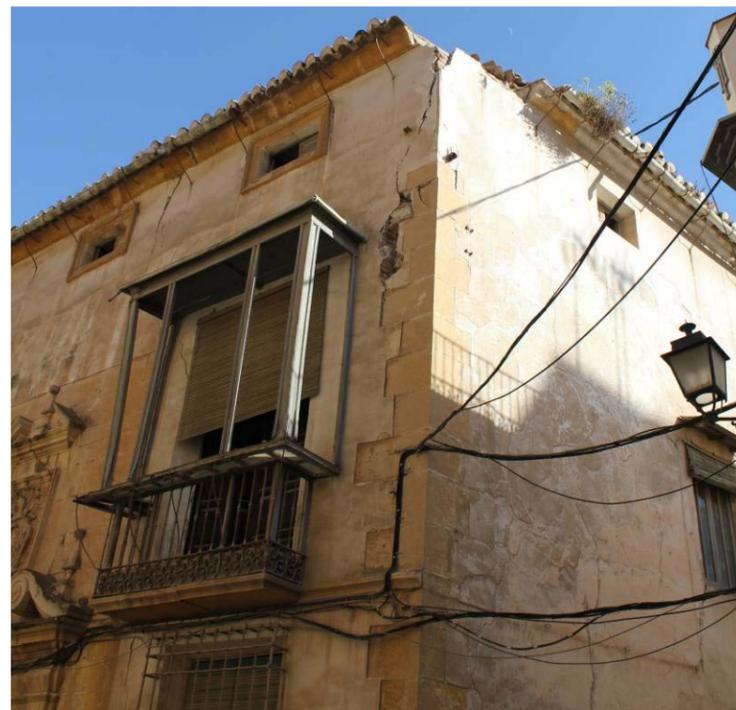
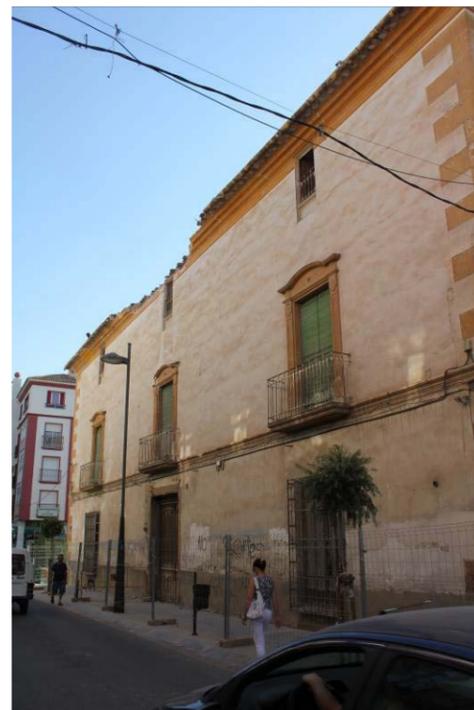
No siempre los sistemas constructivos empleados en las intervenciones de consolidación y restauración llevadas a cabo en el último siglo han respondido adecuadamente a las acciones sísmicas. El empleo de elementos de hormigón de gran peso en las cubiertas han magnificado los efectos

En este sentido debemos mencionar el agravamiento del problema producido por las obras realizadas en los años 60 en la torre del Espolón del Castillo, cuya fundamentada descripción queda reflejada en el informe del arquitecto Francisco Jurado.
