COLEGIATA DE SAN PATRICIO

INFORMES TÉCNICOS EMITIDOS TRAS EL TERREMOTO:

PLAN DIRECTOR PARA LA RECUPERACION DEL PATRIMONIO CULTURAL DE LORCA (MURCIA)

MINISTERIO DE CULTURA

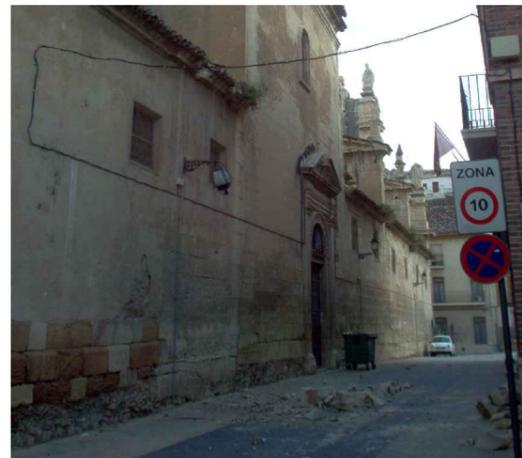
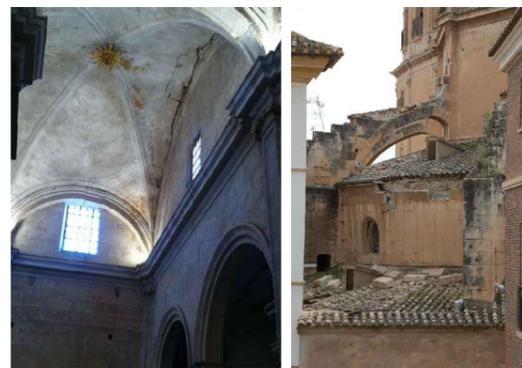
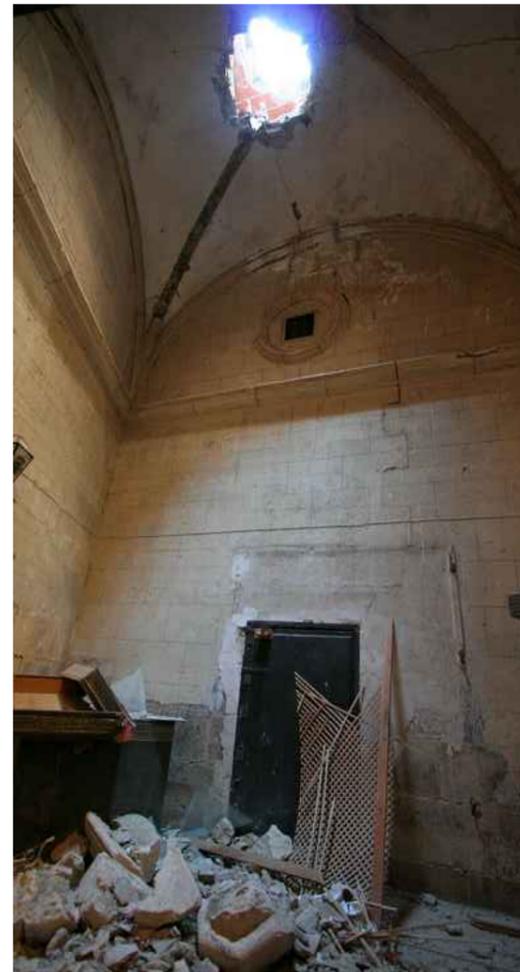
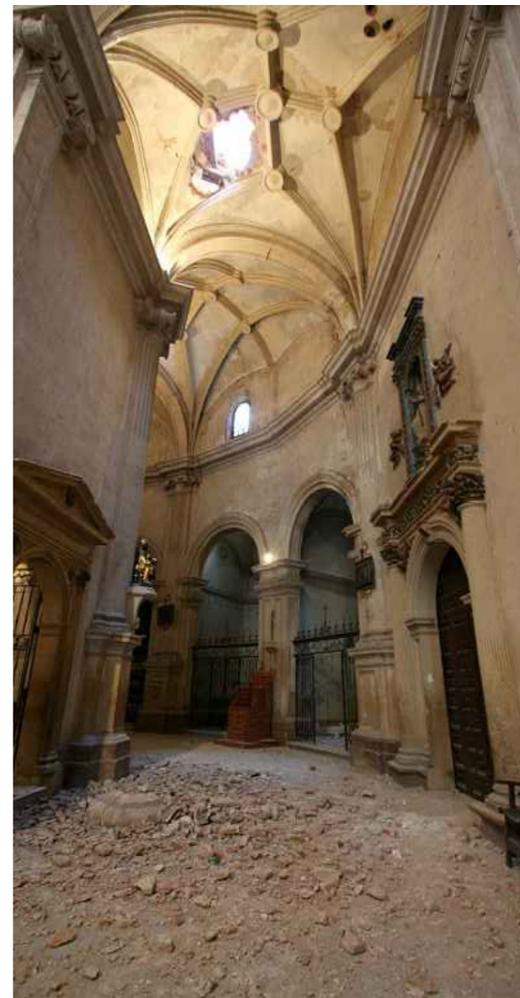
- Caída de cinco florones de la balaustrada superior de la Torre.
- Rotura de los forjados y bóvedas de las capillas de la girola.
- Caída del alero de la girola y de la hoja exterior de sillería del muro de la misma.
- Grietas en las bóvedas y arcos, con formación de descargas en los muros superiores.
- Separación de las bóvedas de los arcos formeros de la girola.
- Caída de varios sillares de la parte superior de los contrafuertes.
- Rotura de la cubierta por caída de sillares desde la torre.
- Apertura de nuevas grietas de sabouret.
- Agujeros en varias de las bóvedas de arista de las capillas laterales.
- Grandes grietas en los paramentos exteriores e interiores y en la plementería de bóvedas.
- Descenso de las claves de casi todos los arcos interiores de los contrafuertes.

- Rotura de la losa de escalera de subida a la torre.
- Caída de los revestimientos exteriores en los arbotantes.
- Rotura de la cabeza de una de las figuras del frontón de la fachada (riesgo de caída a la calle).
- Pináculos girados y a punto de desprenderse y caer hacia los forjados inferiores o hasta la calle.
- Rotura de cornisas en la fachada del carrerón.

- Al menos una de las imágenes de la fachada principal está partida por la mitad.
- Rotura de los nervios de alguna de las capillas de la girola.

- Fachada principal: Recuperación de piezas rotas o deterioradas de las esculturas.
- Cubiertas: Reparación de de la girola y naves laterales con impactos de caídas desde la torre.
- Interior: Reparación de las bóvedas rotas completando las rosas de ladrillo, tomando la inferior con yeso y el resto con mortero de cemento blanco, ejecutando después un encamisado superior anclado a los arcos. Cosido de bóvedas y paramentos de las naves central, laterales y capillas con posterior rejuntado, inyección y cosido de las claves de los arcos.
- Exterior. Deben izarse, rejuntarse y coserse las claves de los arcos de los contrafuertes exteriores, así como la totalidad de las grietas en paramentos, incluyendo la limpieza, retacado y rejuntado de las fábricas de sillería de todo el edificio y la reparación de las dos portadas laterales.

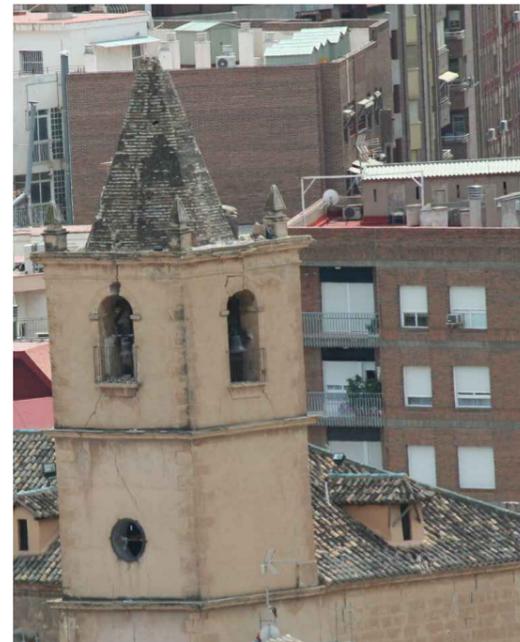
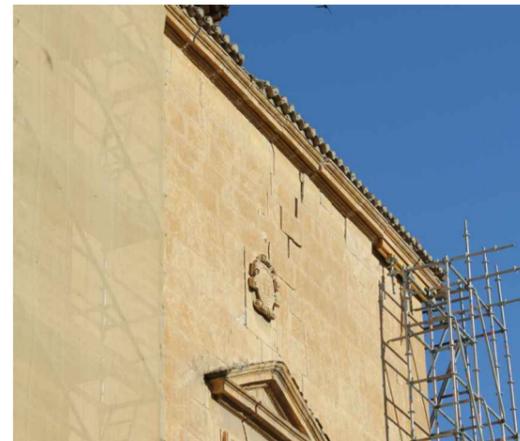
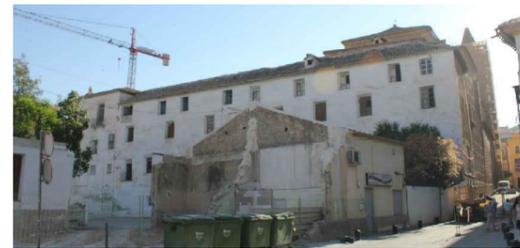
- Rotura de la bóveda sobre el coro, también la bóveda del suelo del coro y su falso techo.
- Agrietamiento del arco de sustentación del coro.
- Rotura de las dos bóvedas de los brazos del crucero con caída de parte de las mismas.
- Grandes grietas en todas las bóvedas y separación de algunas de ellas de los arcos formeros.
- Apertura de todos los arcos en torno al crucero, así como algunos entre nave central y laterales y entre el crucero y la sacristía.
- Grietas en los paramentos del crucero.
- Caída de la cubierta del cuarto piso de los locales parroquiales.
- Rotura de los palos del forjado del suelo de los dos últimos pisos de dichos locales.

- Rotura de los tabiques de todas las plantas de los locales.
- Agrietamiento de los arcos de la sacristía.
- Rotura de la escalera de acceso a las plantas altas.
- Caída de revestimientos en paredes, techos y bóvedas.
- Descenso de las claves de los dos huecos exteriores que iluminan el coro.
- Agrietamiento de las dos espadañas laterales.

- Caída de dos de las imágenes y dos pináculos que coronaban la fachada principal.
- Grandes pérdidas de pintura en el interior.
- Rotura del cortavientos de la entrada.
- Caídas de elementos de los retablos y de las molduras decorativas en bóvedas.
- La única figura que no ha caído de la fachada principal, se encuentra partida por la mitad.

- Cosido, rejuntado e inyección de los arcos de la nave central.
- Deben apuntalarse las cuatro bóvedas en torno a la cúpula y las dos primeras capillas laterales y repararlas a continuación, mediante un encamisado superior anclado a los arcos, mientras que el resto de las de la nave central y capillas, se reforzarán mediante cosido y solidarización.

- La bóveda sobre el coro debe demolerse y rehacerse de nuevo, mediante dos roscas de ladrillo.
- Debe retirarse la cubierta caída en cuarta planta y ejecutar una nueva mediante durmientes y pares de madera, entablado, aislamiento, impermeabilización y teja.

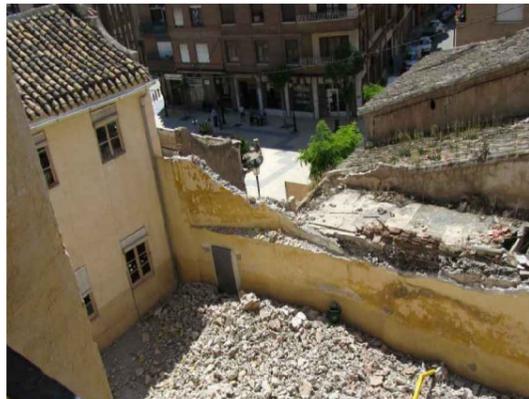
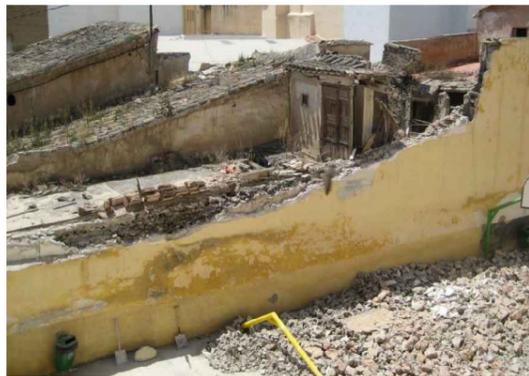
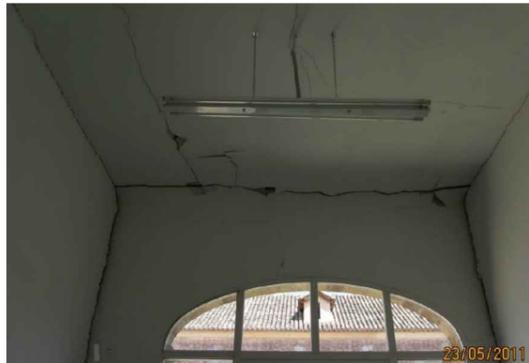
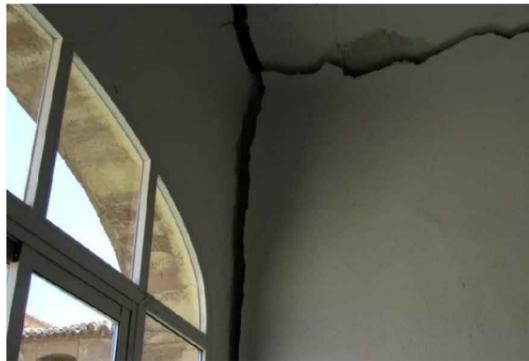
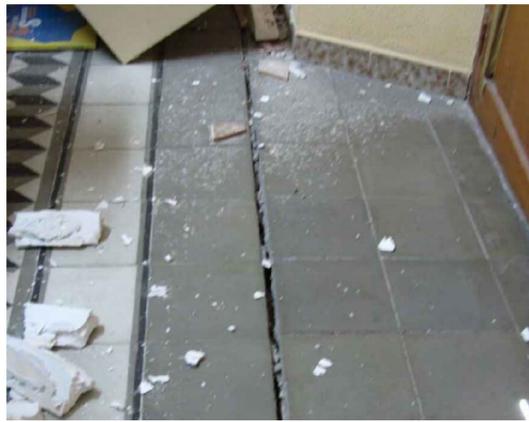
- Crujía 1 muy afectada. La estructura de dicha crujía ha sufrido el desplazamiento de los exteriores con serios desplomes sobre la vertical.
- El empotramiento de las grandes vigas de madera en dichos muros está seriamente comprometido.
- Flechas paños de forjados de madera y revoltones de yeso presentan zonas con descensos preocupantes.
- Estructura de cubierta con misma patología que los forjados inferiores pero en grado mayor.
- En la parte aun sin ocupar de dicha crujía, parte de la cubierta ha colapsado, precipitándose sobre los forjados inferiores, a los que ha arrastrado parcialmente consigo.

- Los daños son prácticamente generalizados.
- Las tabiquerías presentan grietas, especialmente en los encuentros con los muros de carga, de los que se han separado, perdiendo su traba con ellos.

- El resto de falsos techos, de escayola registrable ha sufrido desprendimientos puntuales y rotura de tirantes de anclajes a forjados.
- La cubierta de esta parte de la "crujía 2" es plana, y se observa el desprendimiento de la impermeabilización de la misma de los pretilos perimetrales, evidencia del movimiento de los muros externos.

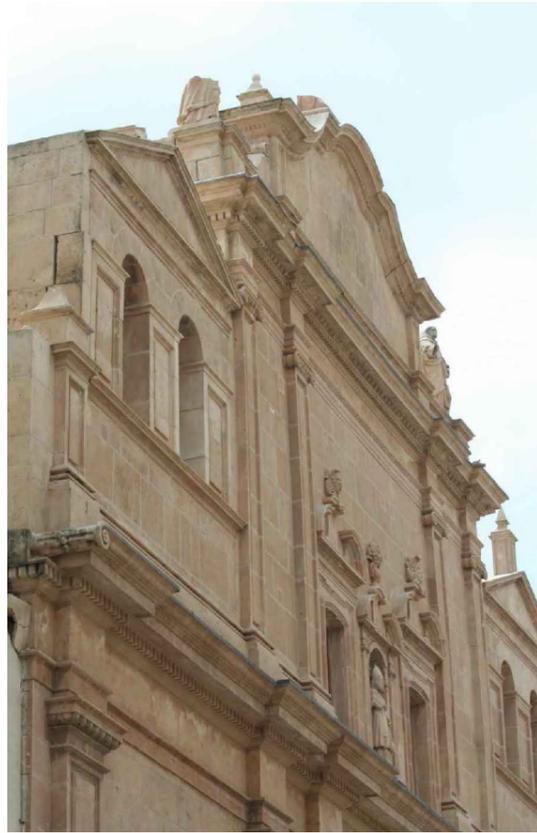
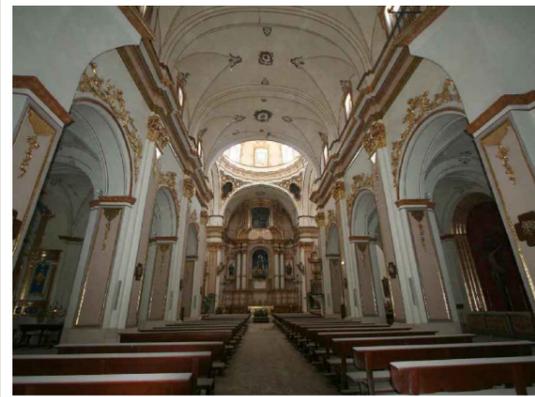
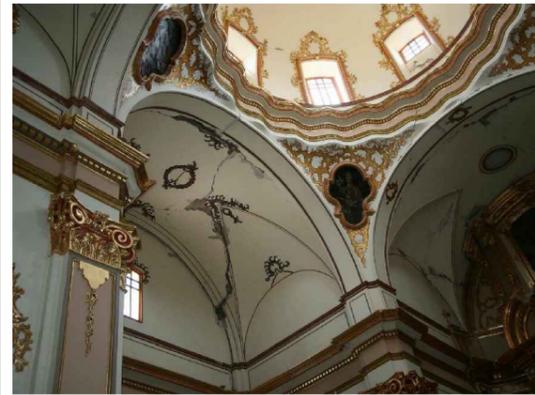
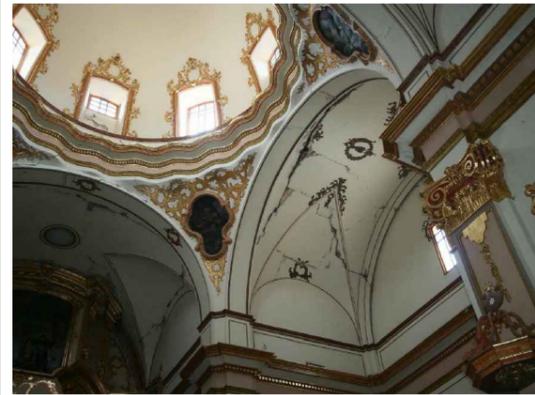
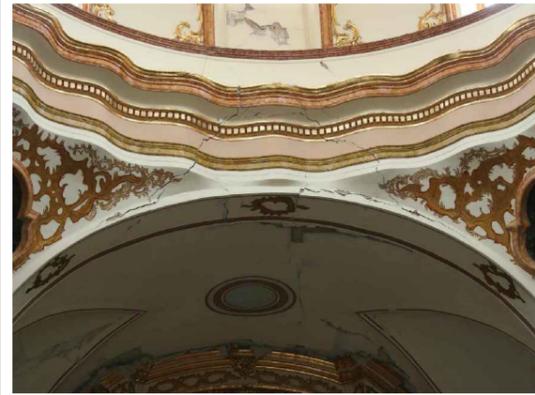
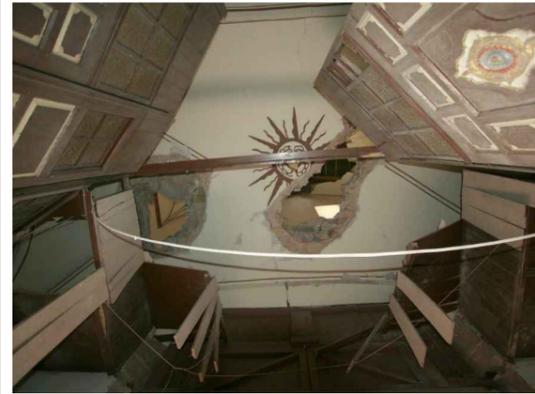
- Rotura de la bóveda sobre el coro, también la bóveda del suelo del coro y su falso techo.
- Agrietamiento del arco de sustentación del coro.
- Rotura de las dos bóvedas de los brazos del crucero con caída de parte de las mismas.
- Grandes grietas en todas las bóvedas y separación de algunas de ellas de los arcos formeros.
- Apertura de todos los arcos en torno al crucero, así como algunos entre nave central y laterales y entre el crucero y la sacristía.
- Grietas en los paramentos del crucero.
- Caída de la cubierta del cuarto piso de los locales parroquiales.
- Rotura de los palos del forjado del suelo de los dos últimos pisos de dichos locales.

- Rotura de los tabiques de todas las plantas de los locales.
- Agrietamiento de los arcos de la sacristía.
- Rotura de la escalera de acceso a las plantas altas.
- Caída de revestimientos en paredes, techos y bóvedas.
- Descenso de las claves de los dos huecos exteriores que iluminan el coro.
- Agrietamiento de las dos espadañas laterales.

- Caída de dos de las imágenes y dos pináculos que coronaban la fachada principal.
- Grandes pérdidas de pintura en el interior.
- Rotura del cortavientos de la entrada.
- Caídas de elementos de los retablos y de las molduras decorativas en bóvedas.
- La única figura que no ha caído de la fachada principal, se encuentra partida por la mitad.

- Cierre total del Templo.
- Vallado de protección en fachada principal.
- Retirada de los sillares caídos y traslado a las dependencias parroquiales.
- Apuntalamiento del arco de sujeción del coro.
- Apuntalamiento de las claves de los dos huecos del coro en fachada principal.
- Bajada de la única imagen que queda en la fachada principal.
- Refuerzo de bases de esculturas y pináculos.

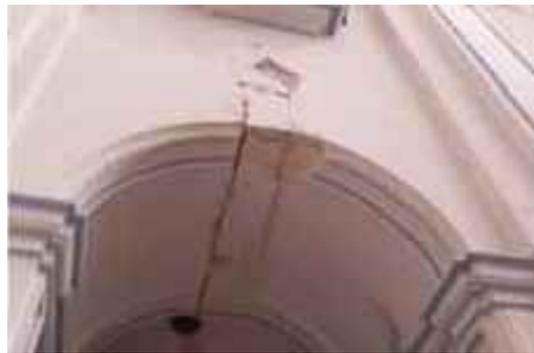
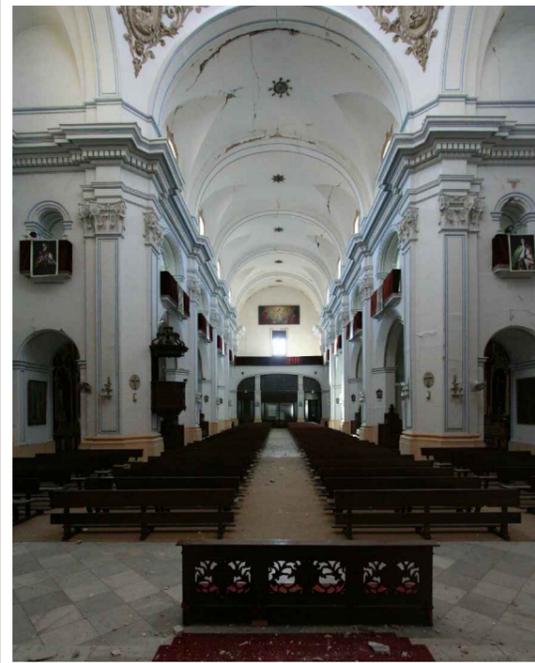
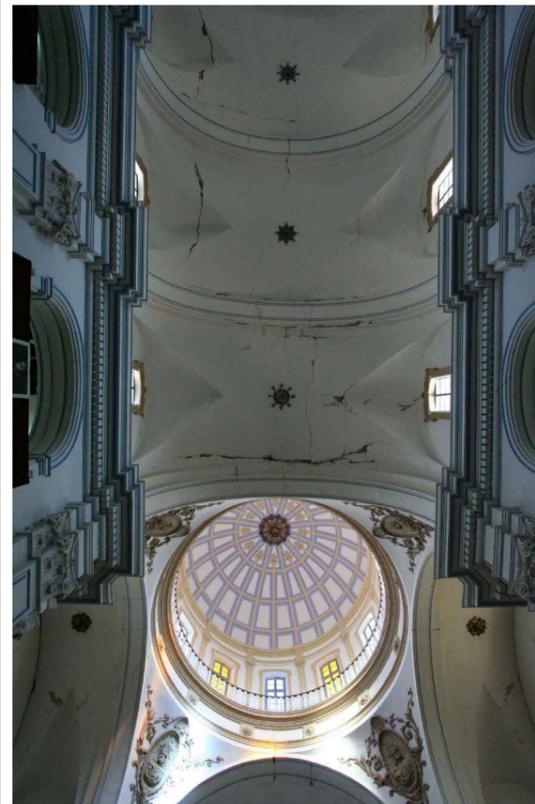
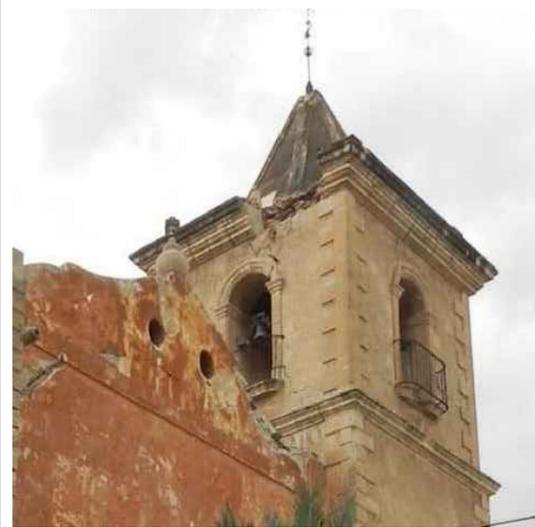
- Desprendimiento de grandes sillares de cornisas en la Torre, agrietada en sus cuatro caras.
- Rotura de los apoyos de la cubierta de la torre en sus lados Norte y Este.
- Grietas en las bóvedas.
- Separación de las bóvedas de los arcos formeros.
- Separación del tímpano de la fachada principal de la bóveda que lo sustenta.
- Rotura de la cubierta por caída de sillares desde la torre.
- Apertura de todos los arcos en torno al crucero, así como algunos entre nave central y laterales.

- Rotura de los tabiques de las galerías y tribuna.
- Caída de revestimientos en paredes, techos y bóvedas.

- Cierre total del Templo.
- Vallado de protección en fachada principal y en torno a la Torre.
- Retirada de los sillares caídos y traslado a las dependencias parroquiales.

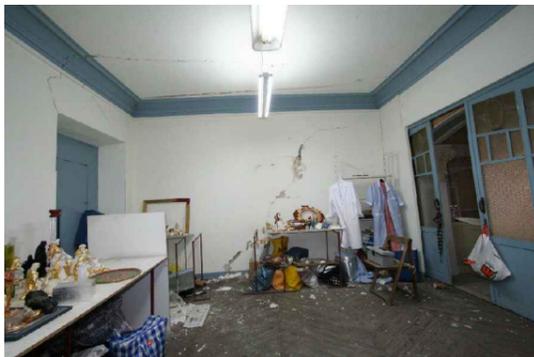
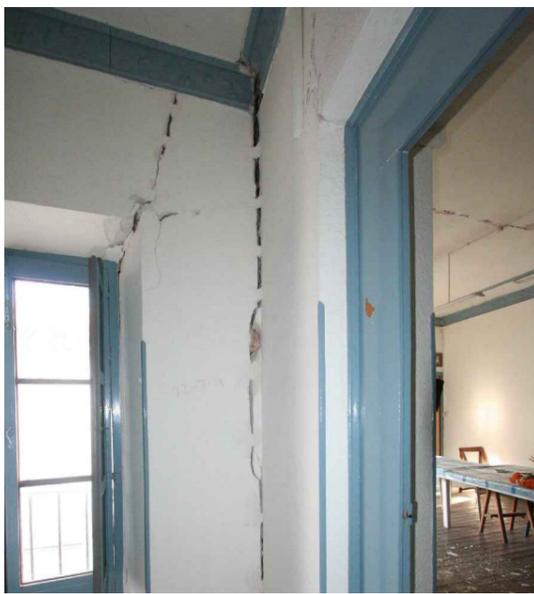
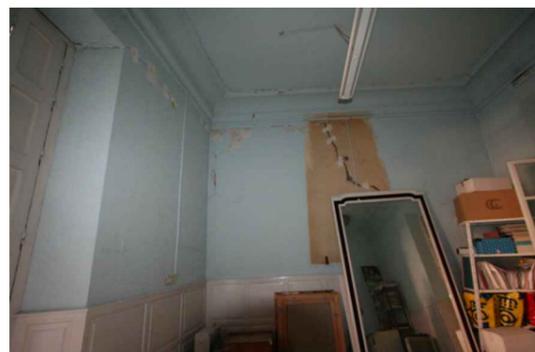
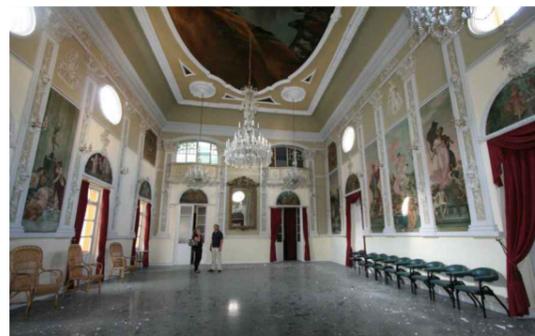
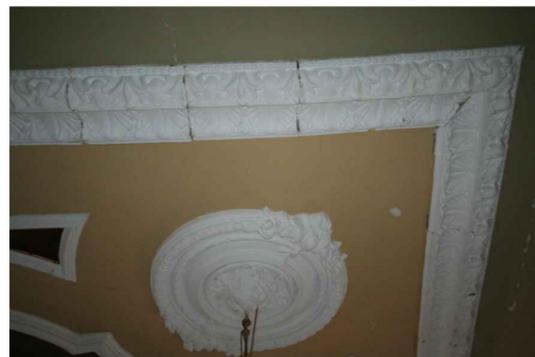
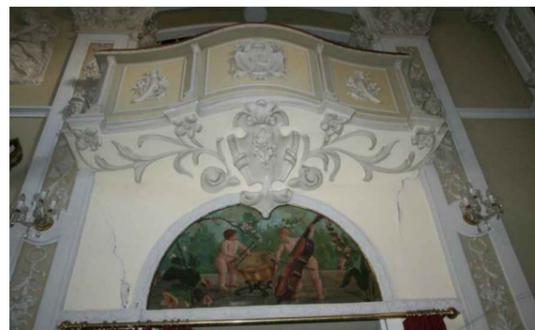
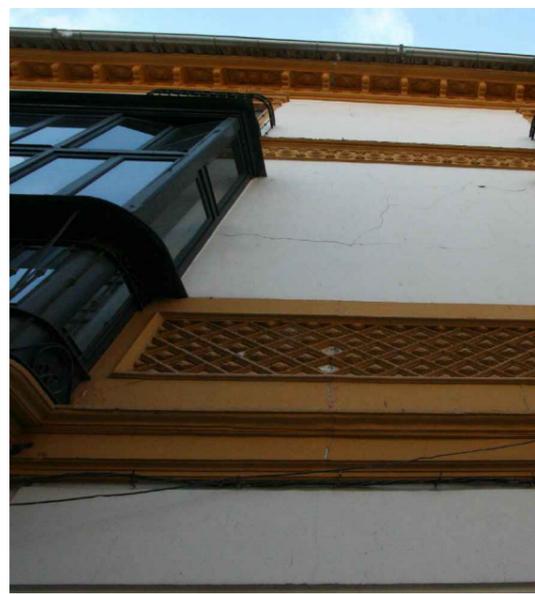
- Grietas y fisuras en fachadas y muros interiores cercanos a las fachadas de Lope Gisbert y a los patios interiores del edificio.
- Desplome sufrido en fachada a Lope Gisbert que podría estar agravado por anteriores roturas de la red de agua potable con la consiguiente pérdida de consistencia y propiedades del terreno. Se ordenó la colocación de testigos de yeso el día 12 de Julio en las zonas más afectadas los cuales se volvieron a revisar pasadas 24 horas y muchos de ellos se han encontrado fisurados.
- Pérdida de traba del encuentro de forjados con los muros de carga que conforman los patios interiores y zona de biblioteca.

- Desplomes de falsos techos, desprendimientos de alicatados y fisuraciones en solados y revestimientos.
- Previsibles movimientos en la cubierta cuya estanqueidad habrá de ser revisada siendo necesaria una posterior revisión más profunda para evaluar los daños existentes.
- Desprendimiento de los revocos, y encalados como consecuencia del agrietamiento y fisuración de las fabricas subyacentes.

- Daños en elementos decorativos de las fachadas interiores del vestíbulo consistentes en desprendimientos de cornisas y recercados de huecos.
- Grietas en revestimientos singulares del salón principal y desprendimientos puntuales de las molduras de yeso del falso techo.
- Grietas y fisuras en elementos decorativos en balcones y cornisas en las fachadas a Lope Gisbert y Pio XII.

- Refuerzo de elementos estructurales para la estabilización de los mismos consistente en instalación de estructura contrapesada utilizando el sistemas de estabilizadorexterior, sujetando la fachada horizontalmente con líneas de atado, para evitar el efecto de vuelco del muro de fachada a Lope Gisbert.
- Actuación de reparación en grietas aparecidas en estancia dedicada a Biblioteca y aledaños basada en descarnado de grietas, aspiración de restos de las mismas, lavado y consolidación con resinas, inyección de resinas epoxídicas, corte radial en aspa, taladros en muros necesarios para colocación de varillas de fibra de vidrio, consolidación final con primal spray y tapado con guarnecido de yeso/cal, que deberá realizarse en la unión de los muros traseros de patio y en la unión del muro trasero del patio con muros medianeros.

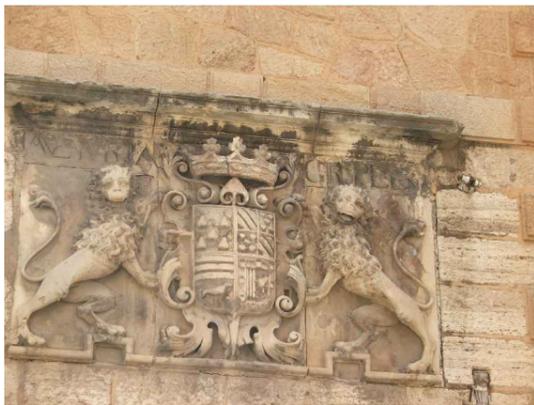
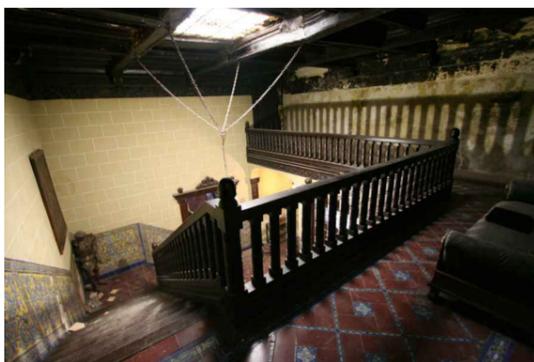
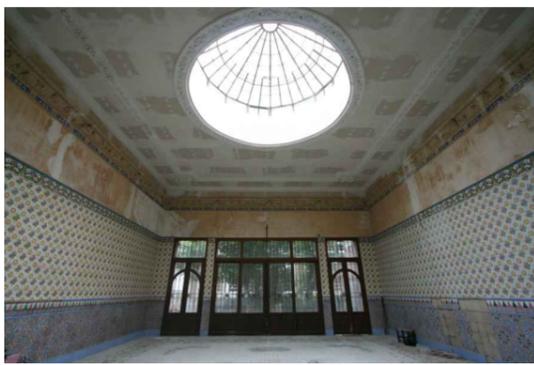
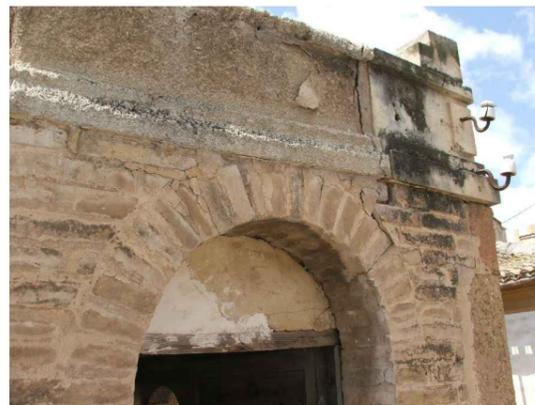
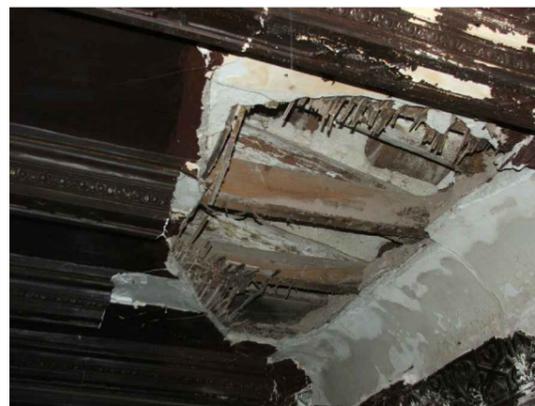
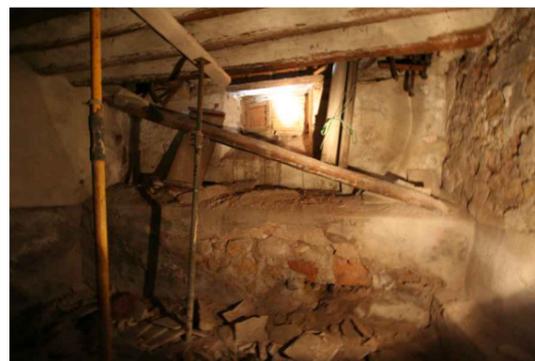
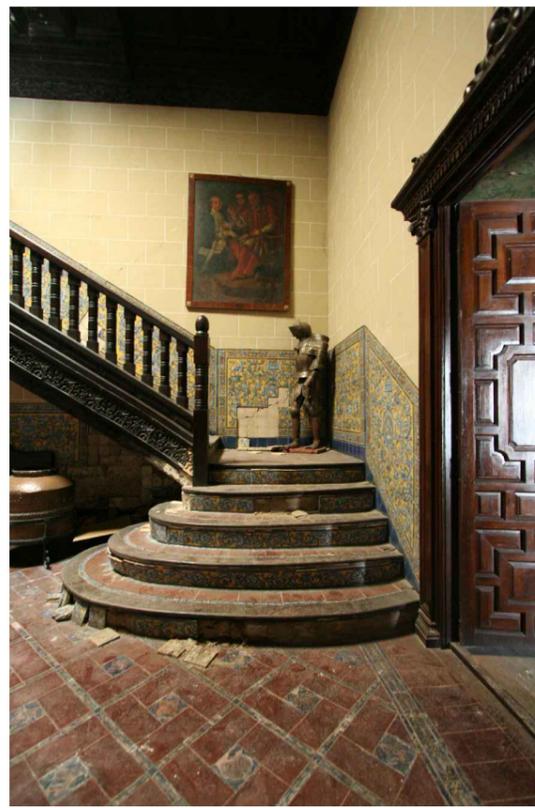
Los daños ocasionados por el terremoto se localizan, en planta baja, principalmente en los muros de carga que conforman la estructura donde son visibles grietas verticales que parten la mayoría de revestimientos cerámicos históricos en algunas de las estancias. En el salón de baile, varias zonas de los azulejos del zócalo se han desprendido, al igual que en el vestíbulo, en la zona de inicio de la escalera.

En planta primera, el falso techo de escayola que reproduce el artesonado se ha desplomado en la zona de encuentro con el muro de fachada principal, dejando visible la estructura de madera del entramado de cubierta. En la zona de esquina de la Casa-Palacio, el muro de carga de fachada se ha desplomado ligeramente hacia el exterior, evidenciado en la grieta abierta en el encuentro con el forjado, y favorecido por la ruptura de la unión de la cabeza de la viga de la estructura de cubierta que apoya sobre dicho muro. En planta sótano, la zona de forjado de planta baja junto a fachada principal ha perdido parte de su sección, estando desplomada en parte.

En fachada principal, las cornisas del torreón derecho presentan elementos pétreos sueltos con riesgo de desplome. Igualmente, en el escudo de la portada las piezas correspondientes a las cabezas de leones se encuentran sueltas respecto del conjunto del escudo.

Ante el riesgo de desplome de elementos pétreos de la cornisa de esquina del torreón derecho de fachada y de las piezas que conforman el escudo de la portada, considerado Bien de Interés Cultural, se deberán adoptar las medidas urgentes de consolidación de dichos elementos, así como de las zonas desprendidas de los paramentos verticales del vestíbulo y salón de baile. En planta primera, se deberá proceder al apeo de la viga partida en cabeza dada la falta de estabilidad del resto del entramado de madera de cubierta.

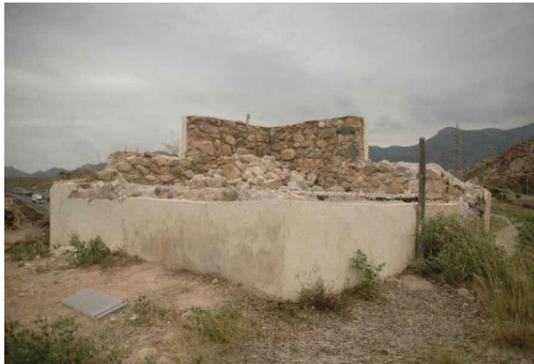
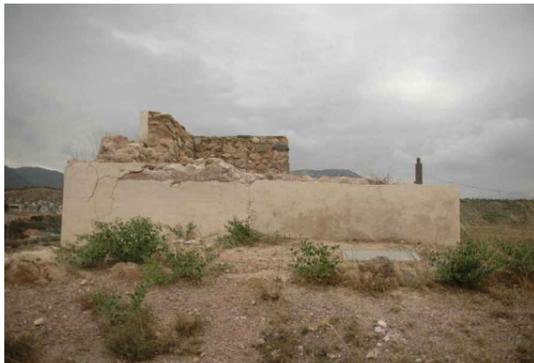
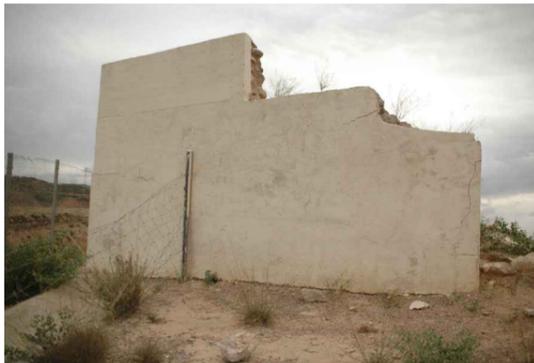
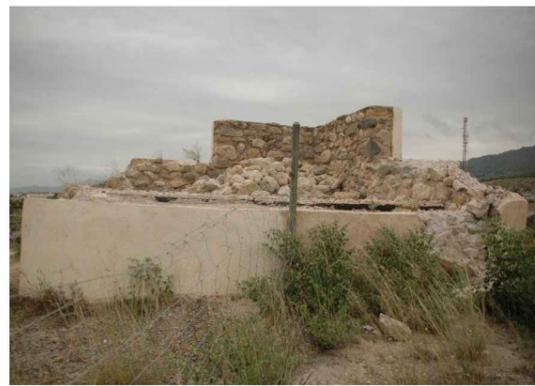
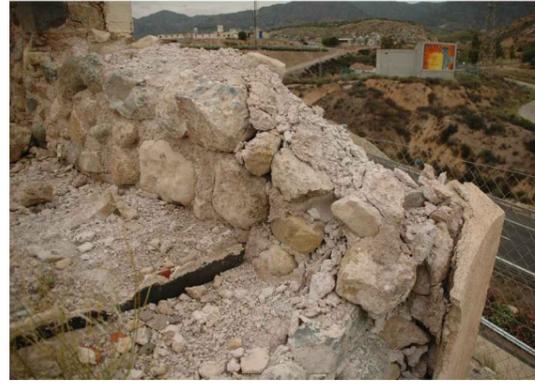
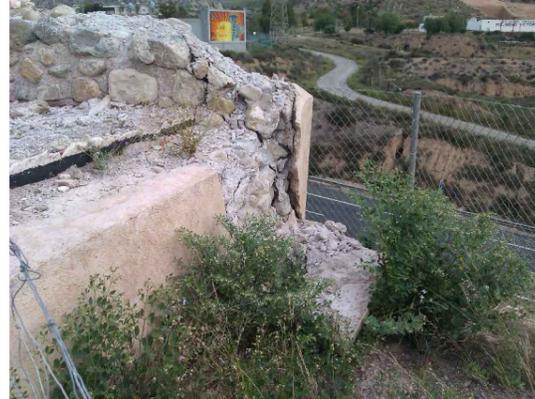
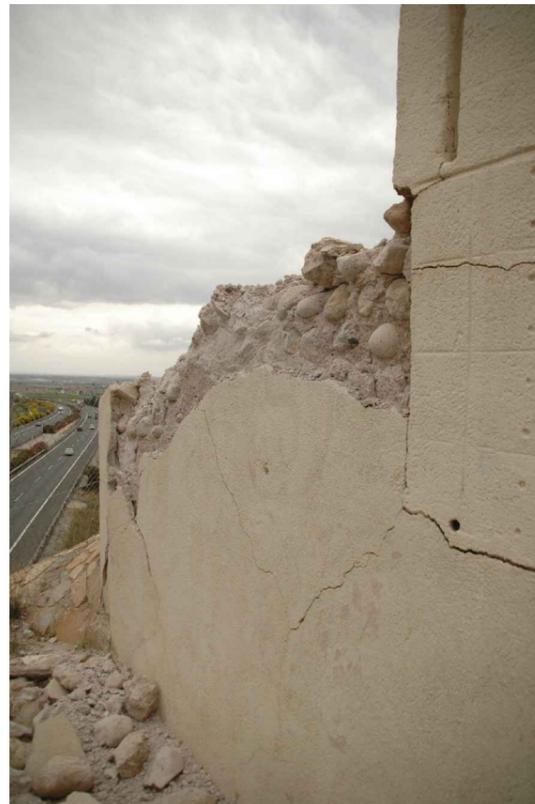
Tras el terremoto del 11 de mayo, se procede a una primera inspección visual, en la que se observan los daños producidos por dicho terremoto consistentes principalmente en el desplome de la esquina NE, con la aparición de grietas y desprendimiento de los mampuestos llegando algunos incluso al muro de contención de la autovía; el revestimiento de los paramentos ejecutado en fases anteriores se ha fisurado en su mayor parte en la cara Norte de la torre así como en los paramentos de mayor altura como los que conforman la esquina NO; de este revestimiento, se han desprendido partes considerables dejando la fábrica original al descubierto; en las otras dos caras de la torre, la Sur y la Este, muy reducidas en altura tras las últimas intervenciones, se observa como la coronación de las tapias a la altura de la cubierta plana se ha separado considerablemente de esta encontrándose a su vez en un estado disgregado y de poca consistencia en el que los mampuestos y el mortero de agarre no proporcionan la rigidez necesaria al conjunto.

Se aprecia por otro lado, la separación entre el revestimiento del talud natural del terreno, realizados en su día con un aplacado de piedra y la propia torre, consecuencia del movimiento en horizontal producido por el terremoto y el cual afecta de manera distinta a la torre y al talud. Este hecho a priori puede llevar a la conclusión de un posible descalce de la torre, pero se comprueba como se trata de una grieta superficial que en principio no parece afectar a la cimentación sino al revestimiento del talud, aparecida en la unión de este con las estructuras de la torre, cimentadas a mayor profundidad.

- Colocación de medidas de protección para evitar la caída de material a la Autovía del Mediterráneo.
- Retirada de elementos sueltos y desmontaje de la esquina NE.
- Retirada del revestimiento en la cara Norte.
- Repellido puntual con yeso en las zonas con mayor pérdida de material.
- Apuntalamiento provisional de la esquina NO.
- Desmontaje de los muros en mal estado.

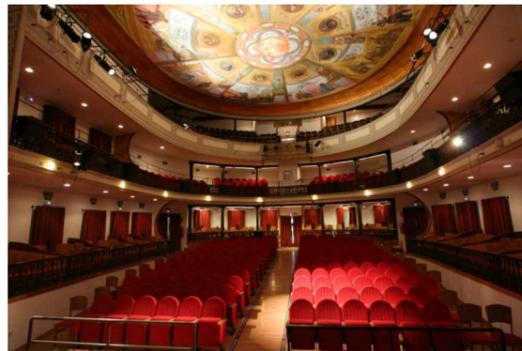
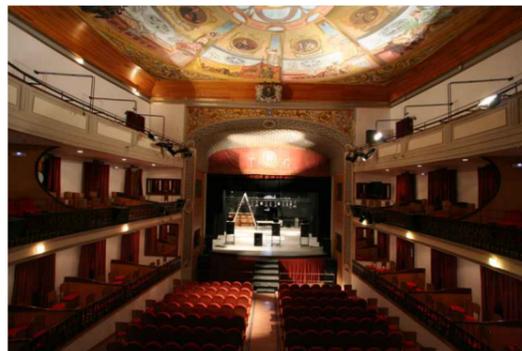
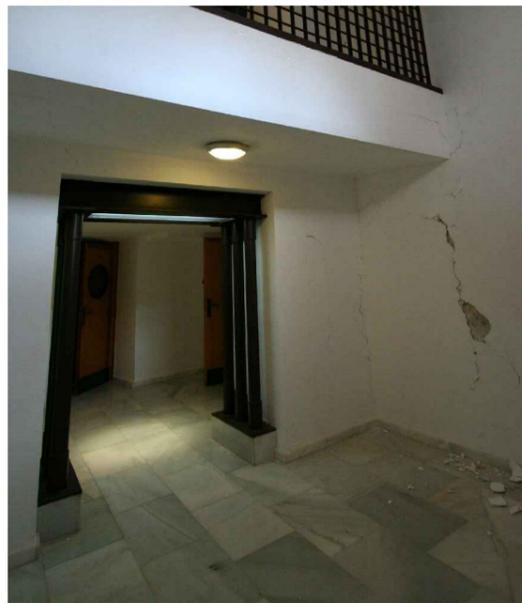
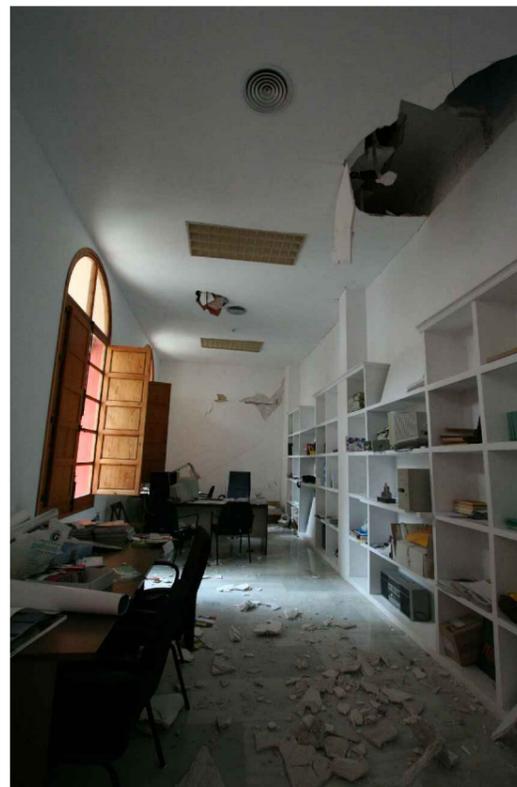
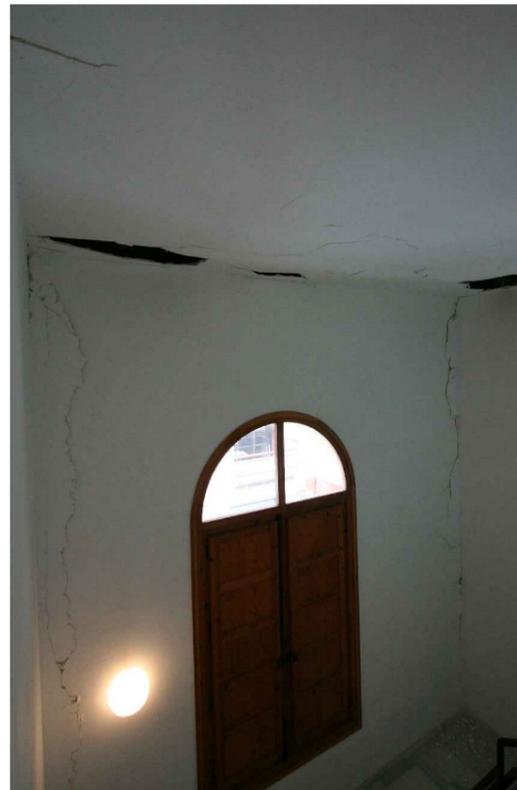
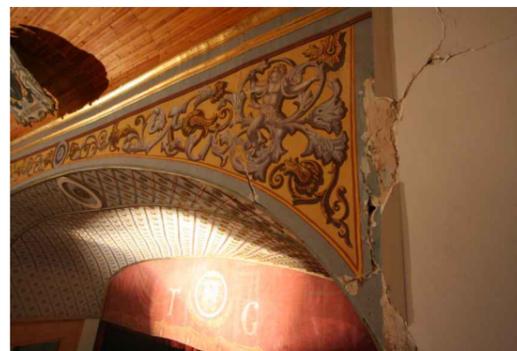
- Rotura y desprendimiento de sectores de los falsos techos en la zona de servicios, administración y circulaciones.
- Agrietamiento en el arranque del arco de la boca del escenario.
