B. CAPILLA DEL ROSARIO

INFORMES TÉCNICOS EMITIDOS TRAS EL TERREMOTO:

Informe relativo al estado en que se encuentra el conjunto monumental de Santo Domingo tras los seísmos acaecidos en Lorca el día 11 de mayo de 2011

PLAN DIRECTOR PARA LA RECUPERACIÓN DEL PATRIMONIO CULTURAL DE LORCA (MURCIA)

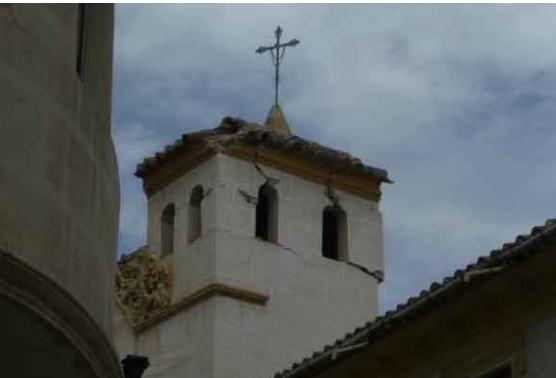
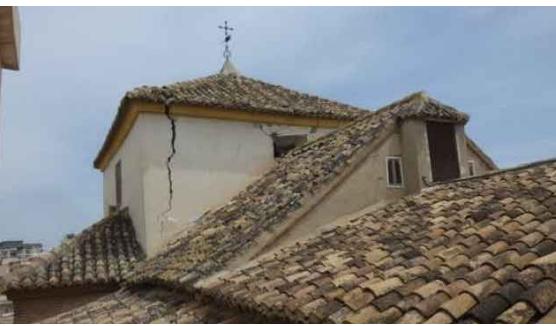
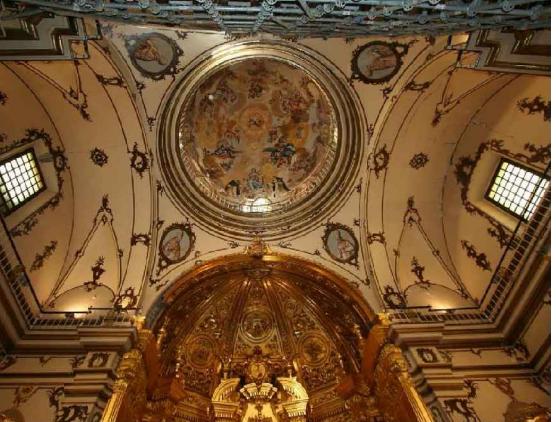
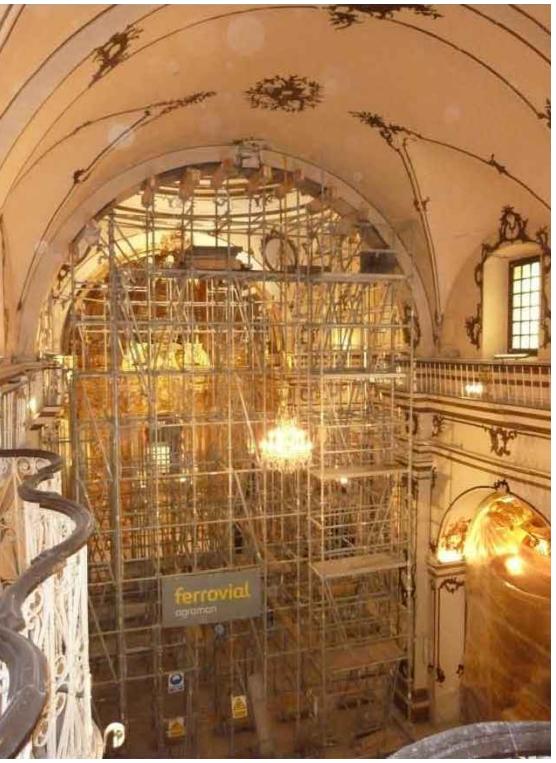
- La torrecilla situada en la parte sur de la fachada, está totalmente fracturada.
- La cubierta se encuentra muy dañada en la zona del cimborrio, por la rotura de las vertientes y por el desplazamiento de las fábricas, amenazando con la salida de la cabeza de las vigas de los mechinales y el consecuente colapso. También se aprecian desplazamientos de toda la vertiente de tejas de la vertiente norte de la nave central.

- El cimborrio está totalmente agrietado en sus esquinas y huecos.
- Los muros transversales se encuentran muy agrietados, especialmente los que dan al crucero y los que gravitan sobre la escalera de acceso al coro.

- El muro exterior del sureste cuenta con importantes grietas verticales junto a esquinas y contrafuertes, lo que ha motivado el aplastamiento de la bóveda que cubre la escalera de acceso al camarín.

- Movimiento de sillares en la fachada, que ha dejado abiertas las juntas y ha producido grietas en los mismos sillares.
- La cúpula se encuentra partida en dos a la altura de los óculos. Se aprecia su desplazamiento en la dirección Norte-Sur. La cornisa de arranque de la cúpula se encuentra partida sobre el presbiterio.

- Los arcos que soportan la cúpula se encuentran fracturados, especialmente el que da a la Nave central en el que se aprecia el aplastamiento y caída de parte de su clave. La caída de la misma supondría el colapso de la bóveda y de la cúpula.

- El resto de los arcos también están fracturados, incluyendo el que soporta el coro.
- Las bóvedas tanto del crucero como la central, se encuentran totalmente agrietadas, con especial peligro en la del lado Sur.

- Las bóvedas de acceso al camarín y a la torre, presentan un tremendo estado de agrietamiento, con evidente peligro de desplome.

- Apuntalamiento de la cúpula, tambor y pechinas, de los arcos y bóvedas del crucero, de las bóvedas sobre las escaleras de la torre y el camarín y de los huecos de la torre y el cimborrio.
- Zunchado provisional del cimborrio y de grietas en muros de cabecera y contrafuertes.
- Colocación de testigos.

- Colocación de testigos y control geométrico.
- Protección de pinturas murales.
- Protección de retablos.
- Apeo y cimbrado de la cúpula.
- Apeo del arco carpanel del coro.

- Zunchado del cimborrio.
- Zunchado de las esquinas de la Iglesia y la torre.
- Reparación de la clave del arco de la nave.
- Reparación del resto de los arcos principales.

- Reparación de las bóvedas tabicadas.
- Reparación de la cúpula.
- Inyecciones de mortero de cal, cosidos y retacados con mampostería en las zonas de muros con grandes agrietamiento o desprendimientos.

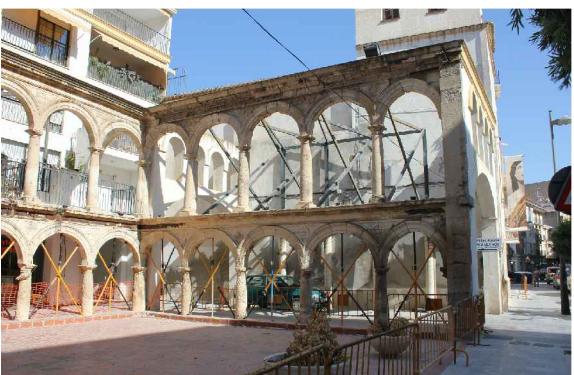
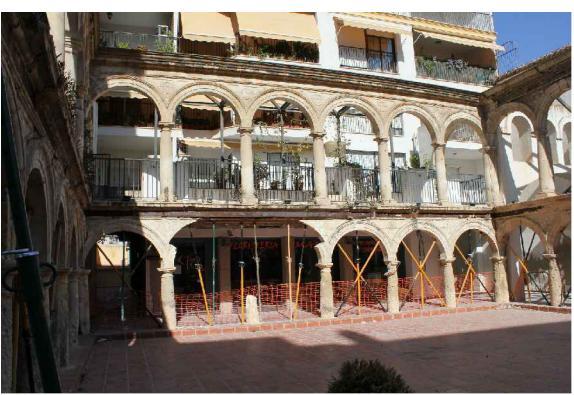
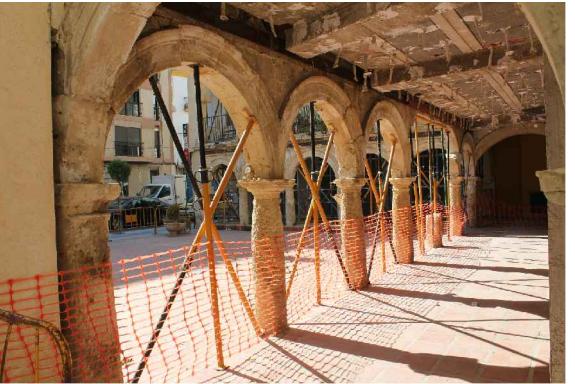
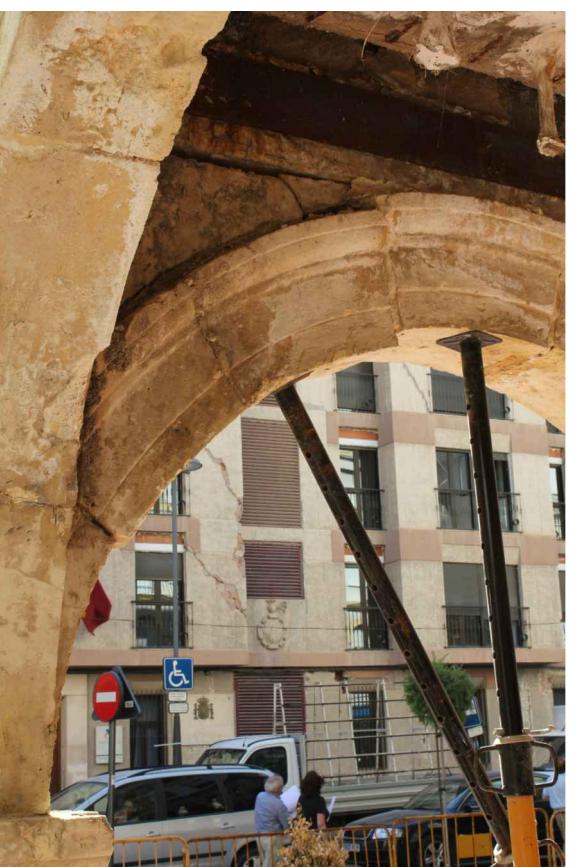
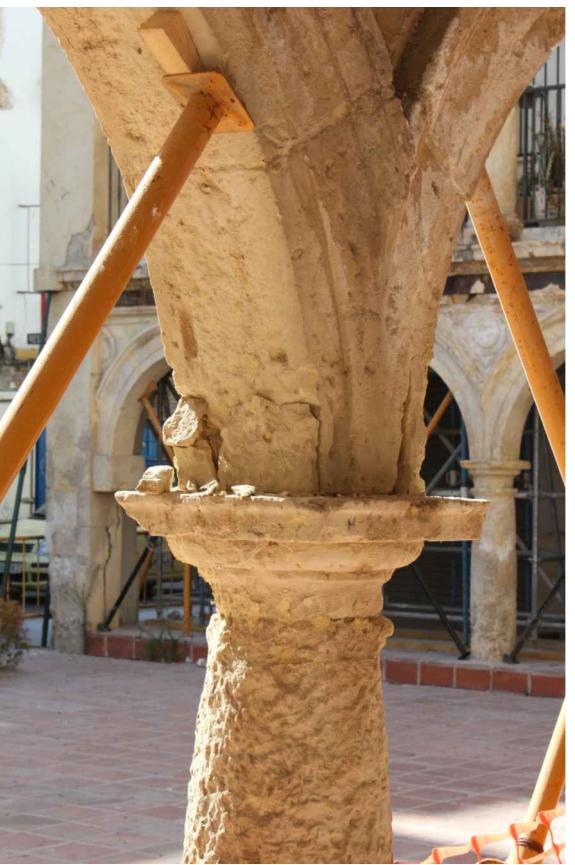
- El claustro, que se encuentra montado sobre una estructura metálica anclada por dos de sus lados a la edificación contigua y por el otro de manera independiente, ha quedado completamente desgregado y con pérdida de juntas.
- Hay multitud de elementos de piedra fracturados.
- Se aprecian importantes desperfectos en capiteles, arcos y columnas. Concretamente, una de ellas, situada en la parte Sur del claustro, ha caído, arrastrando con ello, las arcadas contiguas.
- Se aprecia la pérdida de verticalidad de diversas partes de la planta alta, lo que unido a la desgregación de juntas supone peligro de caída de elementos.

- Rotura de molduras, basas, capiteles y cornisas.

- El claustro se encuentra anclado en la edificación colindante, la cual ha quedado seriamente dañada. Los movimientos horizontales de este edificio, al no ser homogéneos, han desgregado toda la fábrica del claustro fracturando los fustes de los pilares, los cuales se encuentran empotrados en el suelo.

- Se aprecia la pérdida de verticalidad y desplome de arcadas de la planta superior.
- Se aprecian importantes desperfectos en capiteles, arcos y columnas. Concretamente, una de ellas, situada en la parte este del claustro, ha caído arrastrando con ello los dos arcos peldanos.

- Las juntas han quedado abiertas y se aprecian desplazamientos.
- Varios fustes se encuentran partidos y los capiteles y arranques rotos en varios casos.

- Los arranques de los arcos, sobre los capiteles, en el lado este están fracturados.

- Se apuntalaron todos los arcos.

- Se eliminó todos los cascotes y se recuperaron los elementos caídos.
- Desmontaje, catalogación y almacenaje de todas sus piezas, para evitar el colapso y caída a la vía pública de elementos de las arcadas superiores.

- Deberán verificarse los anclajes de soporte con las estructuras vecinas y posibles movimientos de la fábrica.
- Se debe realizar un levantamiento completo del conjunto y de todas sus piezas, para proceder a su posterior desmontaje pieza a pieza, clasificación y almacenaje de todas sus partes.
- Finalmente y en una fase posterior, deberá ser recolocado en su situación original sobre una nueva estructura que no se encuentre anclada en el edificio colindante.

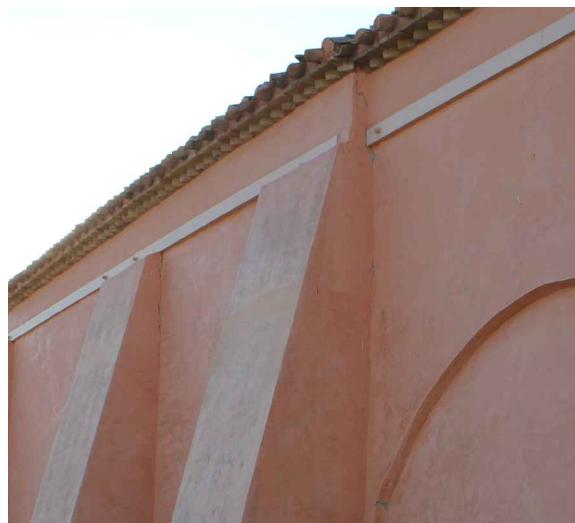
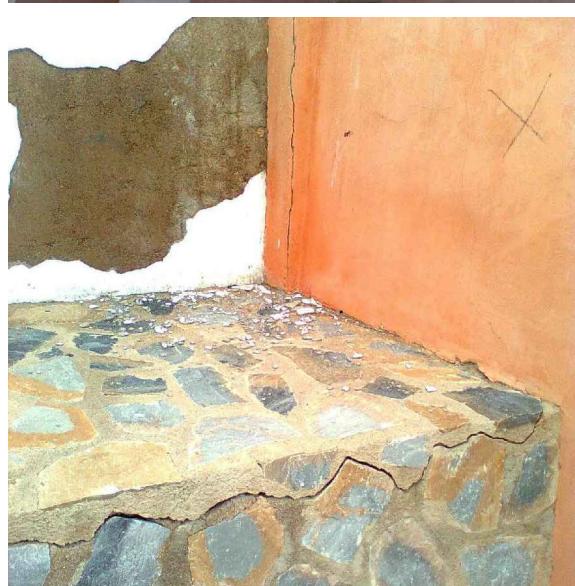
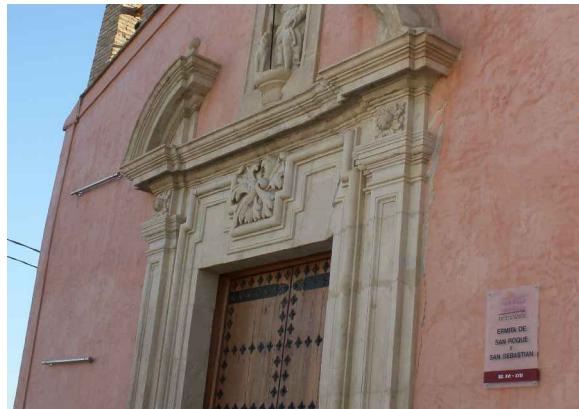
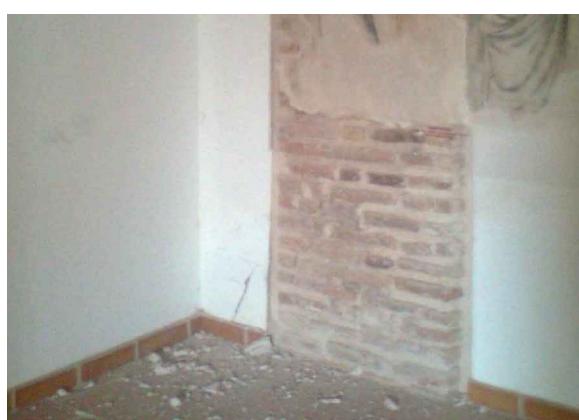
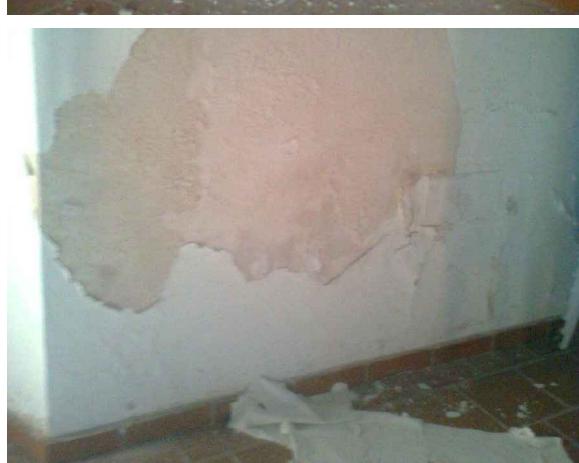
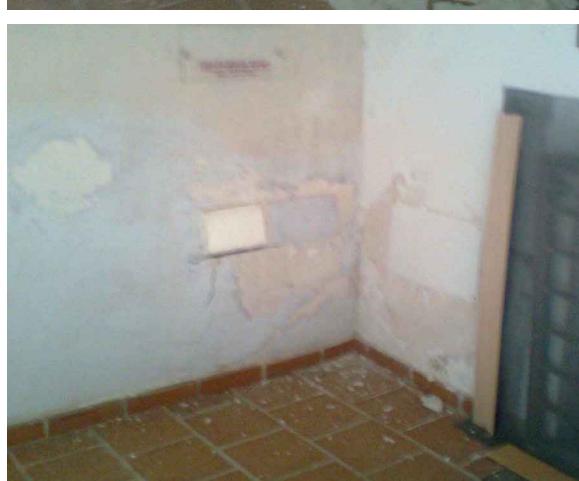
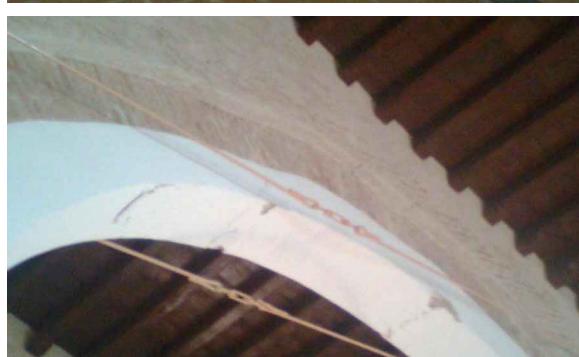
- Grietas en la clave de los arcos de ladrillo.
- Grietas y pérdida de material en algunas partes bajas de los muros.
- Grietas en contrafuertes y en trabas de muros de mampostería con diferente volumetría.
- Grietas en la unión de la portada con el muro de fachada principal.

- Caída de revestimientos en paredes.

- Pequeñas pérdidas de pintura en el interior.

- El edificio se encuentra afectado, por lo que se procederá a su cierre parcial. En su fachada lateral, se manifiestan grietas en los contrafuertes.
- Igualmente, la clave de los arcos de la nave se encuentran agrietadas.
- Los paramentos interiores han perdido parte del revestimiento.

- Se apuntalarán aquellos arcos o bóvedas que presenten problemas de estabilidad.

- Levantado manual de aquellos elementos que se encuentren sueltos o con peligro de desprendimiento.

- Fachadas: Reparación de parte de cornisa desprendida y consolidación de grietas en contrafuertes, así como en fábricas y superficies. Consolidación de la unión de la portada de cantería con la fachada principal y reparación del revestimiento desprendido.
- Interior: se procederá a la consolidación mediante cosido y rejuntado de la clave de los arcos de la nave con puesta en obra de medios auxiliares (andamio tubular), y se ejecutarán los trabajos de reparación de paramentos.

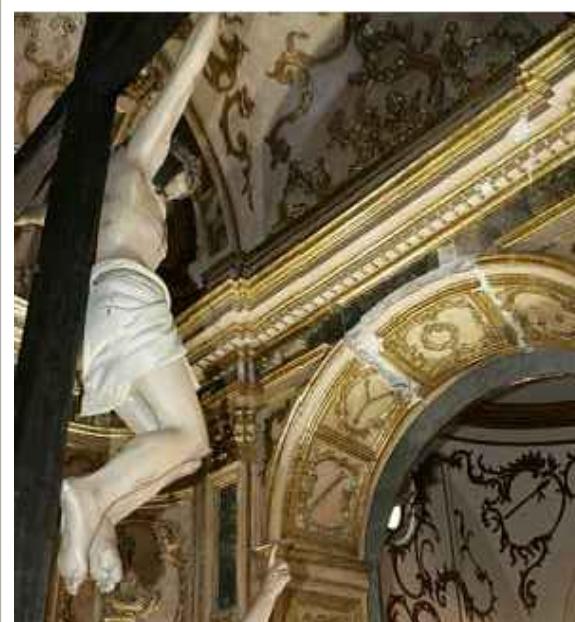
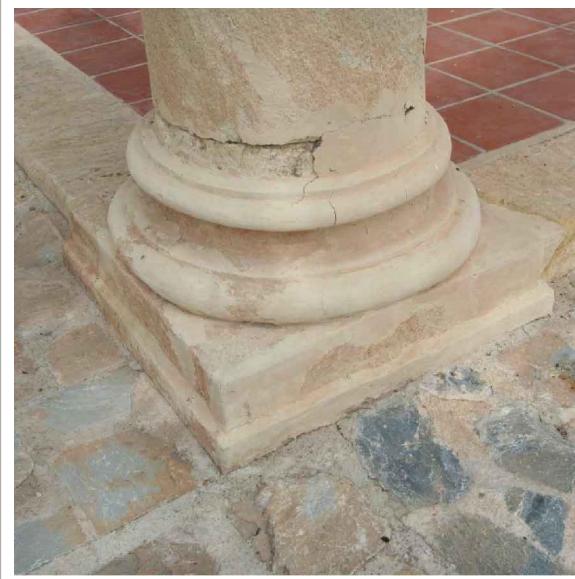
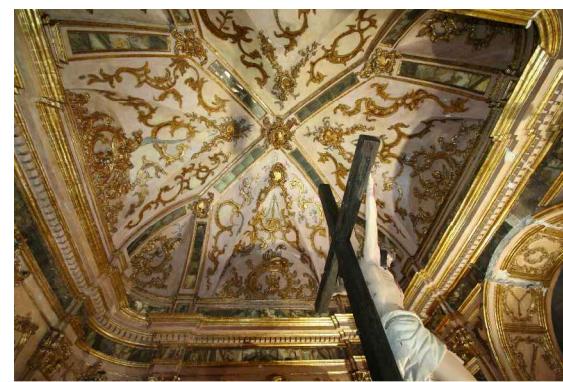
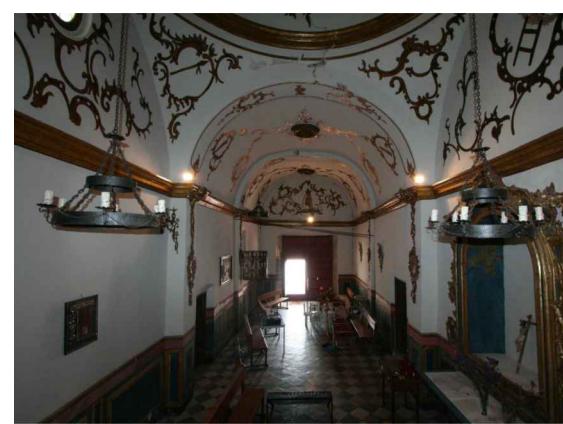
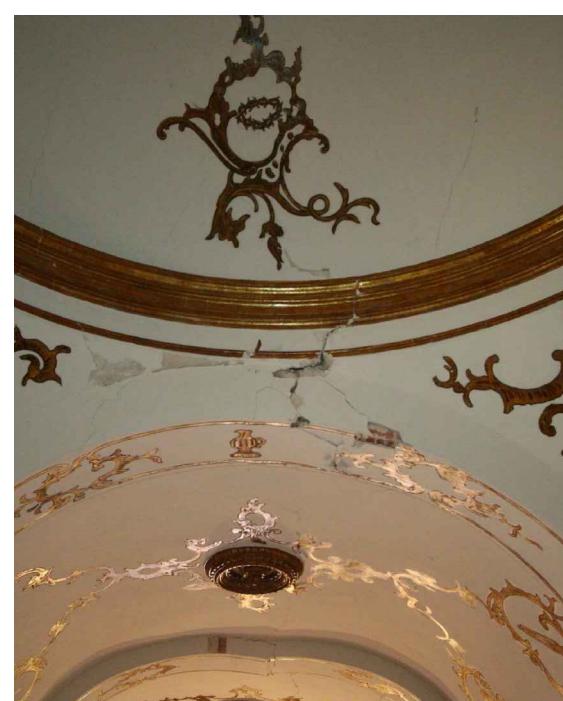
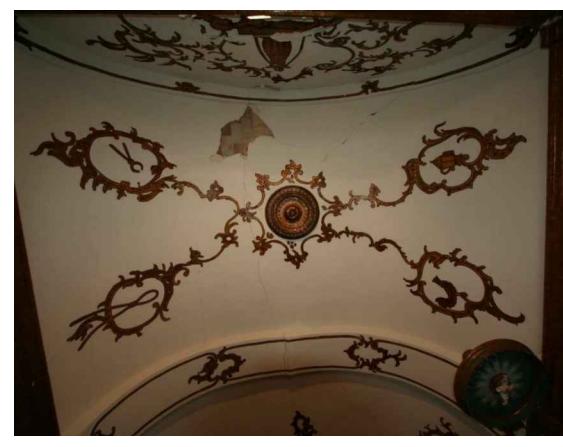
- Grietas en las bóvedas de la nave
- Separación de las bóvedas de los arcos formeros
- Grietas en las trabas de los muros de mampostería
- Grietas en la base de las columnas del pórtico de entrada.

- El edificio se encuentra afectado, por lo que se procederá a su cierre parcial. Se manifiestan grietas en encuentros de muros, tanto en su fachada principal como en muros interiores.
- Igualmente, la clave de los arcos de la nave se encuentran agrietadas.
- Los paramentos interiores han pedido parte del revestimiento

Una vez, asegurado el riesgo, se deberán actuar sobre las zonas dañadas que se han descrito con anterioridad. Básicamente se pueden establecer partidas diferenciadas que consisten en reparación de grietas y fisuras en fábricas, consolidación de bóvedas, arcos fajones y cúpula, y partidas de acabado una vez terminadas estas actuaciones, como son enlucidos y pintados. Para restituir la integridad de las secciones estructurales se deberá emplear la técnica de consolidación de la mampostería, que consiste en inyectar las grietas con un mortero cal-arena y un aditivo estabilizador de volumen.

- Puesta en obra de medios auxiliares (andamio tubular) y apuntalamientos.
- Consolidación de grietas en fábricas, molduras y superficies
- Consolidación de grietas, arcos fajones, molduras y superficies.
- Restauración de enlucidos.
- Actuación en pinturas murales de cúpula, bóvedas y arcos.
- Fijación de chapitel y cruz en cubierta.

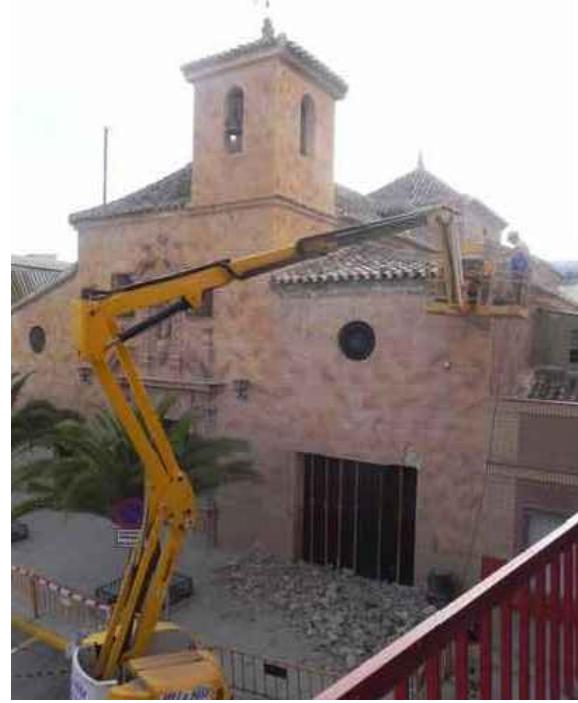
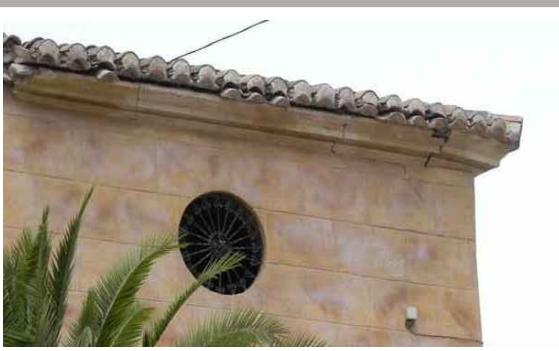
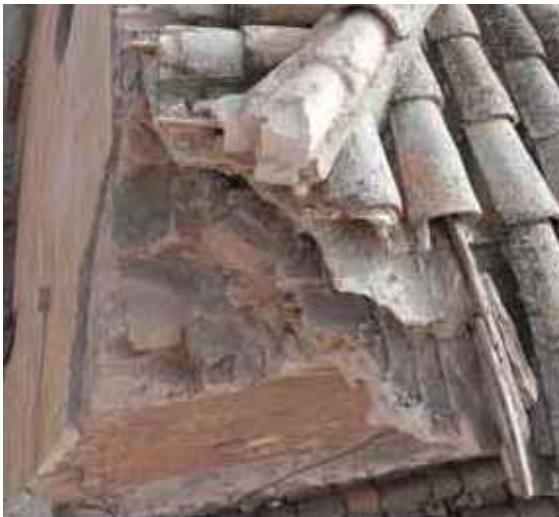
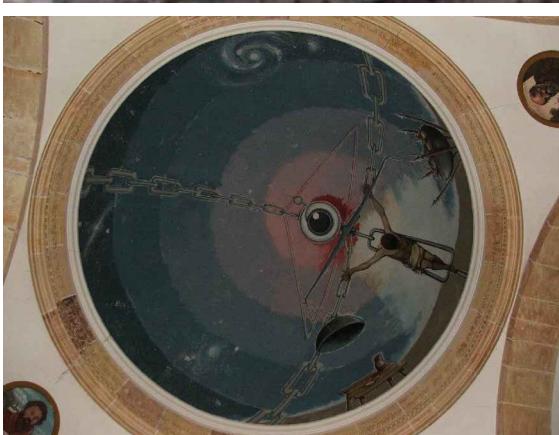
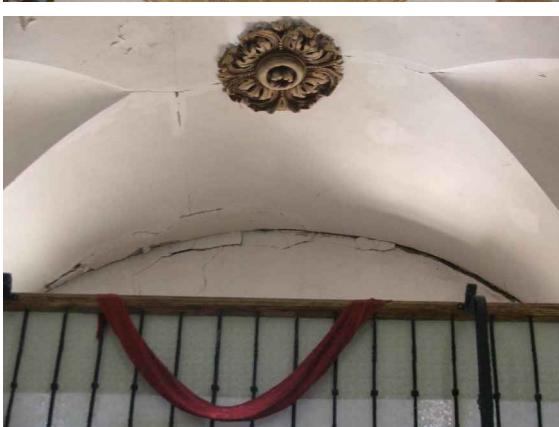
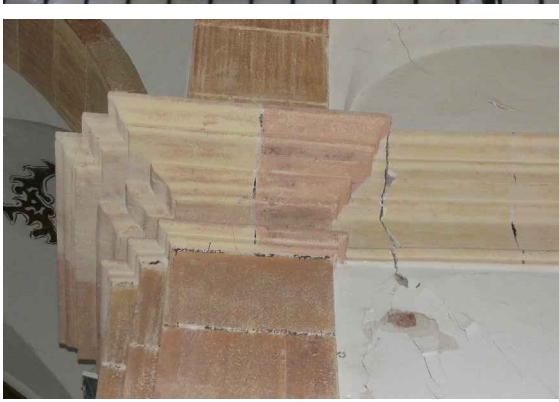
- Rotura de la bóveda de la nave central.
- Agrietamiento de los arcos formeros.
- Grietas de separación de las bóvedas respecto de los paramentos.
- Grietas en los paramentos del crucero y del bajo coro.

- Rotura de los tabiques de los locales del lado del Evangelio.
- Agrietamiento de los arcos de la antigua nave de la Epístola.
- Caída de revestimientos en paredes y falsos techos.
- Grietas en el exterior en torno a los dos huecos del lado de la Epístola.
- Grave riesgo de caída de parte del alero de la nave lateral de la Epístola.

- A mayor plazo pueden ejecutarse los trabajos de reparación de paramentos, pintura, retablos, obra mueble, naves laterales recuperadas, coro, soldados y carpinterías. En este mismo caso se encuentran las tabiquerías de los locales parroquiales, así como una nueva instalación de climatización, fontanería, megafonía, seguridad, electricidad e iluminación (en este caso no son daños debidos al terremoto, sino de la propia renovación de las mismas).

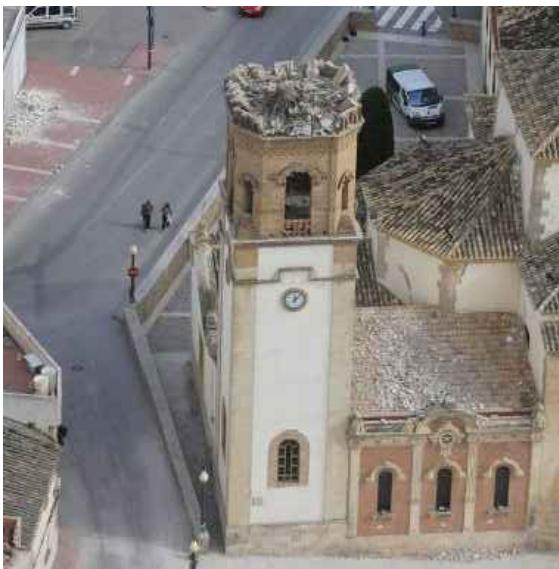
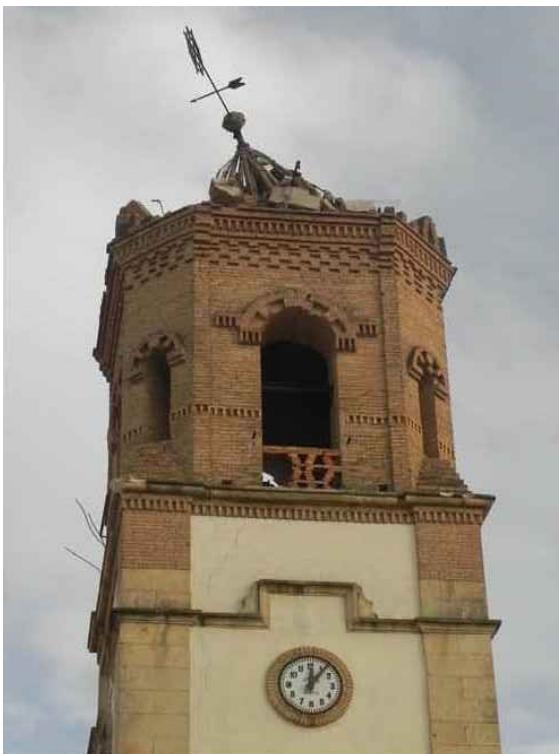
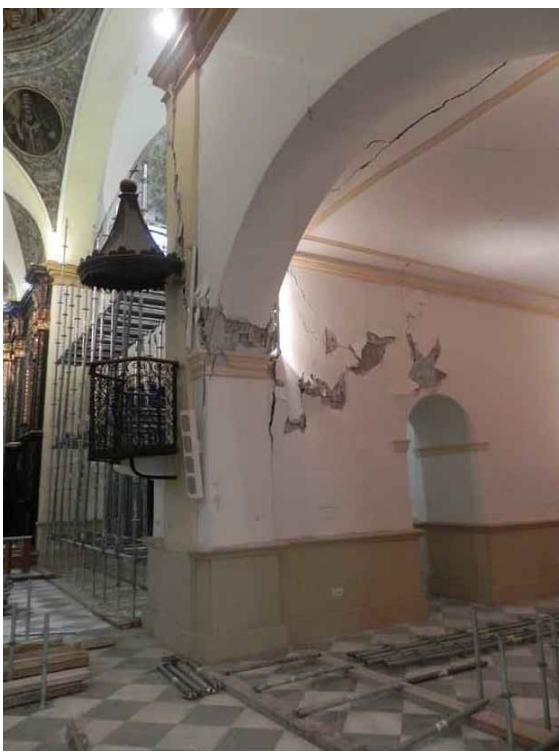
- Grietas en los paramentos verticales de la torre-campanario.
- Grietas, derrumbes y faltas en la decoración de los cuerpos superiores de la torre-campanario. Gran parte de estos elementos decorativos han sufrido importantes daños y faltas, e incluso, algunos de ellos se han perdido.

- Fuertes agrietamientos en el cascarón semiesférico del presbiterio, en su cúpula de media naranja y en la bóveda de cañón que cubre la nave de la iglesia. Algunas de estas grietas y fisuras afectan a zonas recubiertas de pinturas murales.

- Aplastamiento de los contrafuertes del crucero y desplazamiento de arcos formeros. Las grietas y las pérdidas permiten constatar la falta de trabazón en las fábricas dañadas. La mampostería, el ladrillo y el mortero han perdido su capacidad portante al quedar la fábrica totalmente desgregada, especialmente en los riñones de los arcos.

- Daños en las bóvedas y cúpulas de las capillas laterales, visible en el agrietamiento general de elementos como pilas, arcos, anillos y riñones.

- Rotura de los tabiques en trascoro.
- Caída de revestimientos en paredes y falsos techos.

- El edificio se encuentra muy afectado y entre otros muchos daños el colapso de la cubierta y de su Torre Campanario, provocando su desplome.
- Todo el crucero sufre enormes agrietamientos, tanto en el cascarón semiesférico del presbiterio, en su cúpula de media naranja, en la bóveda de cañón de la nave central, el aplastamiento de los contrafuertes del crucero, desplazamientos de arcos. Es por ello que se ordena el cierre absoluto de la Iglesia, coro y trascoro.

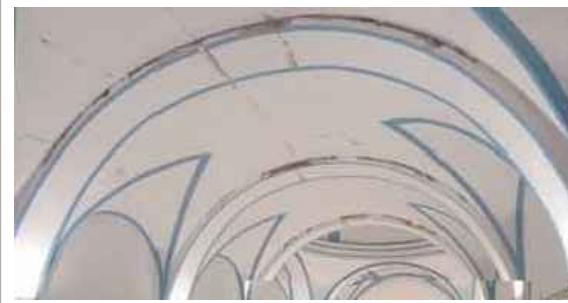
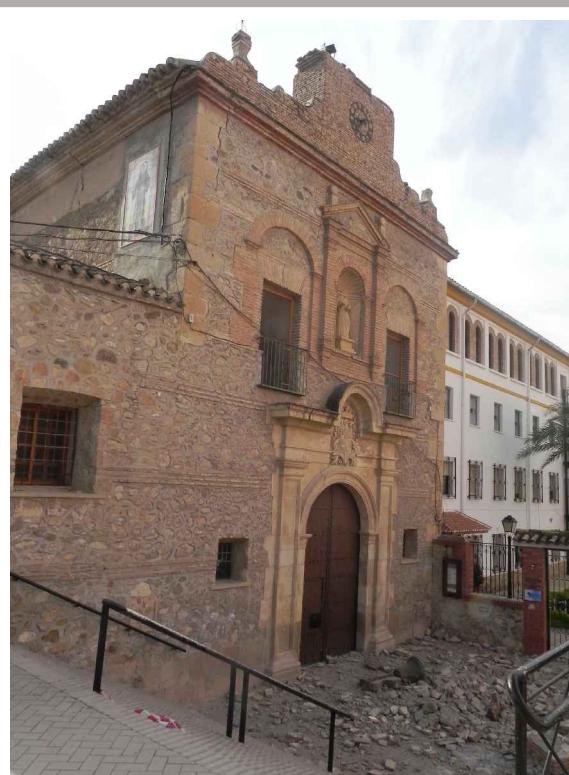
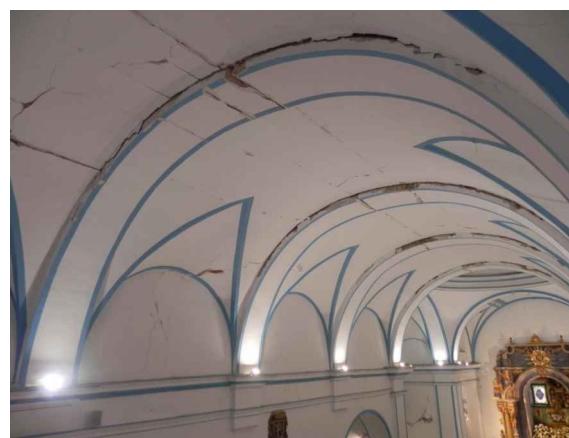
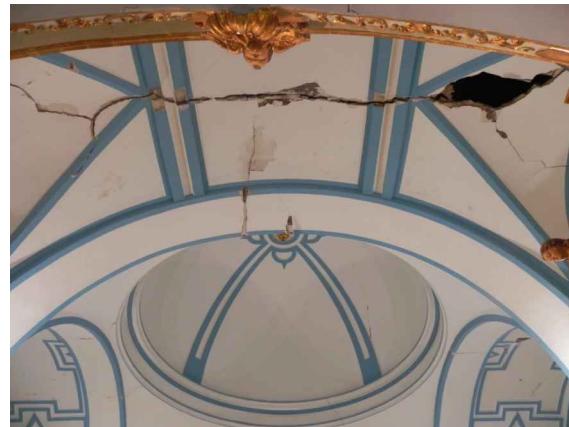
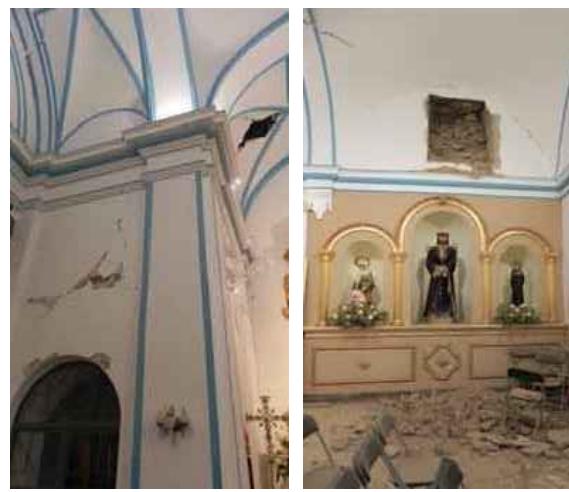
- Rotura y caída de piezas en las bóvedas sobre el coro y sobre el altar mayor.
- Caída de la práctica totalidad de la espadaña de la fachada principal.
- Agrietamiento del arco de sustentación del coro.
- Rotura de la totalidad de las bóvedas de los brazos del crucero y nave central.
- Grandes grietas en todas las bóvedas y separación de algunas de ellas de los arcos formeros, sobre todo la que se origina por la separación del coro respecto de la fachada principal.
- Apertura de todos los arcos en torno al crucero, así como algunos entre nave central y laterales.
- Grietas en los paramentos del crucero.

- Rotura de los tabiques.
- Rotura de la escalera de acceso al coro.
- Caída de revestimientos en paredes, techos y bóvedas.

- Caída de la campana y del reloj de la espadaña.
- Caída de parte de los pináculos que coronaban la fachada principal.
- Grandes pérdidas de pintura en el interior.
- Rotura del cortavientos de la entrada.

- Rotura de la instalación de Campanas.
- Rotura parcial de instalación de megafonía.

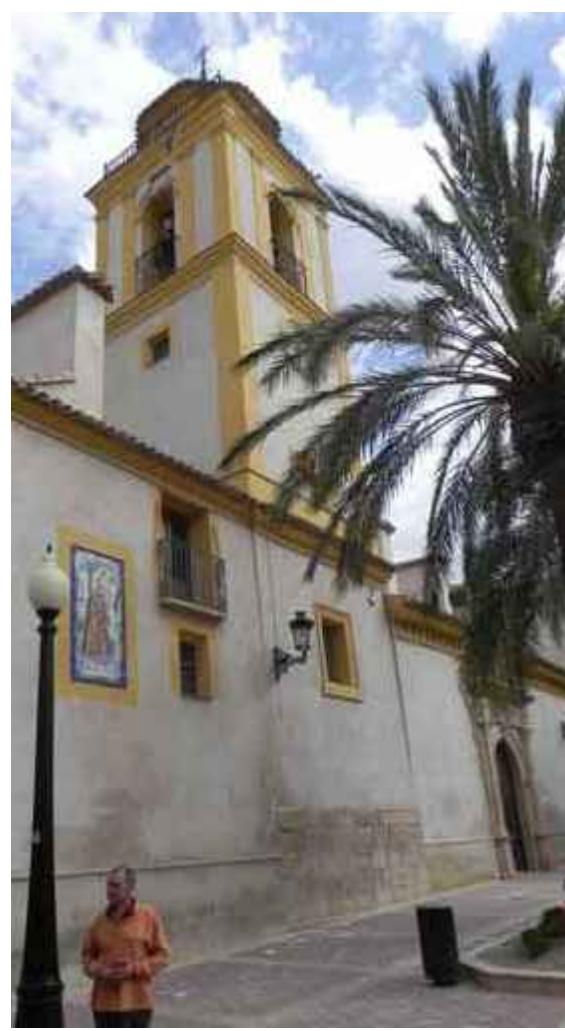
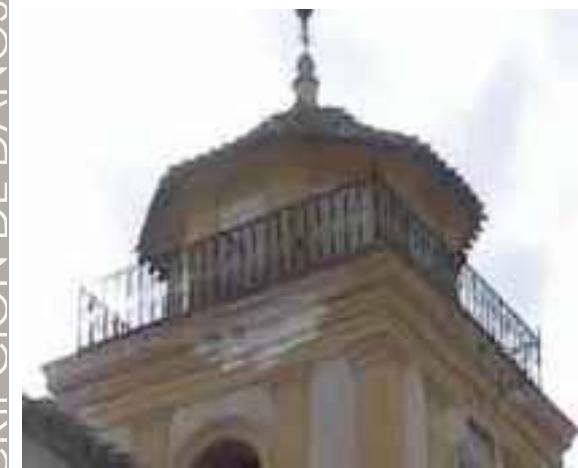
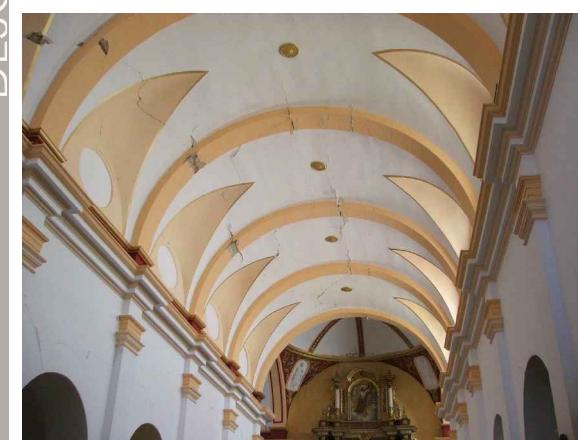
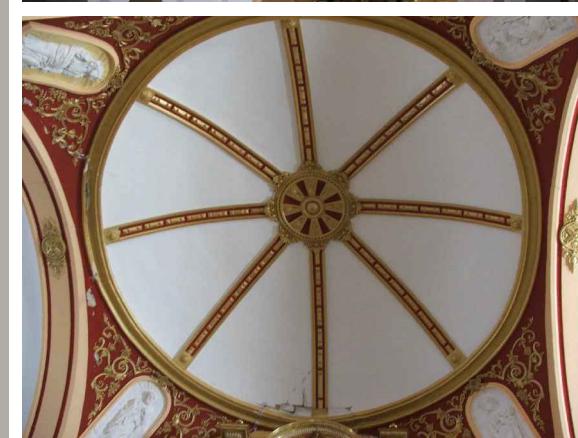
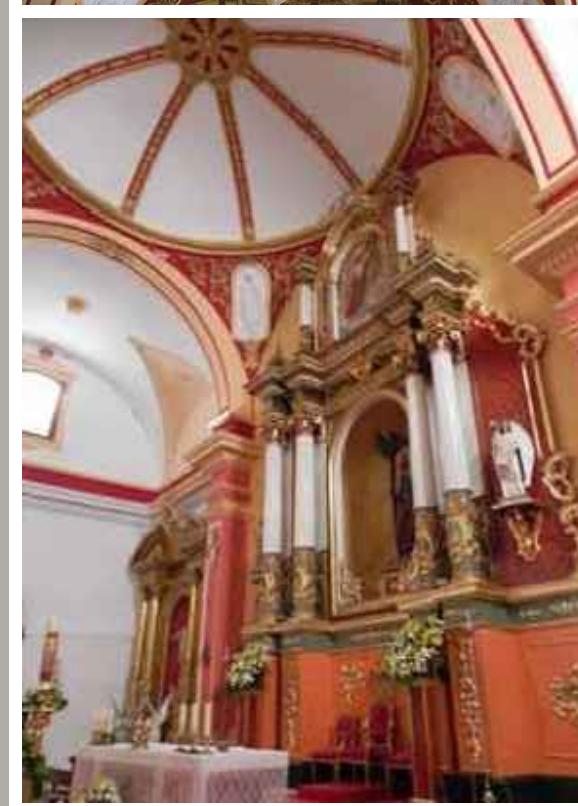
- Grietas en las cornisas y huecos del cuerpo de campanas de la torre.
- Grietas en las bóvedas.
- Separación de las bóvedas de los arcos formeros.
- Rotura de la cubierta por caída de ladrillos desde la torre.

- A corto plazo debe procederse a comprobar mediante grúa, el estado de los sillares de la cornisa de la torre y al afianzamiento de los que pudieran estar en mal estado. A continuación se reparará la cubierta y alero de la misma, con recolocación de los sillares o piezas desprendidas. Debe realizarse el cosido de las grietas tanto en bóvedas, como en arcos y muros.
