B. CAPILLA DEL ROSARIO

INFORMES TÉCNICOS EMITIDOS TRAS EL TERREMOTO:

Informe relativo al estado en que se encuentra el conjunto monumental de Santo Domingo tras los seísmos acaecidos en Lorca el día 11 de mayo de 2011

PLAN DIRECTOR PARA LA RECUPERACIÓN DEL PATRIMONIO CULTURAL DE LORCA (MURCIA)

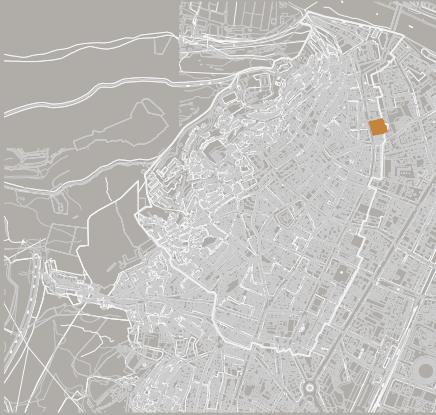
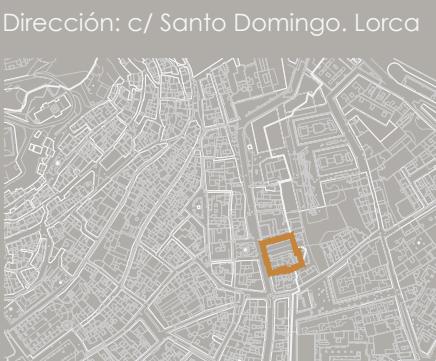
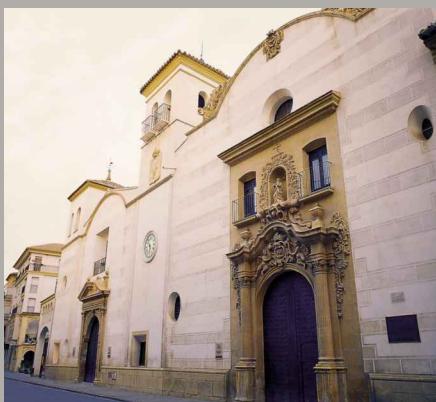
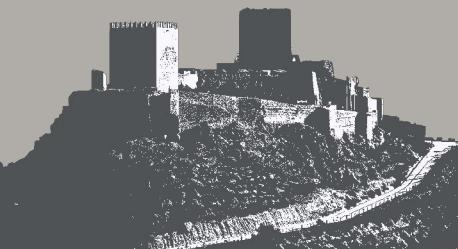
- El claustro, que se encuentra montado sobre una estructura metálica anclada por dos de sus lados a la edificación contigua y por el otro de manera independiente, ha quedado completamente desgregado y con pérdida de juntas.
- Hay multitud de elementos de piedra fracturados.
- Se aprecian importantes desperfectos en capiteles, arcos y columnas. Concretamente, una de ellas, situada en la parte Sur del claustro, ha caído, arrastrando con ello, las arcadas contiguas.
- Se aprecia la pérdida de verticalidad de diversas partes de la planta alta, lo que unido a la desgregación de juntas supone peligro de caída de elementos.

- Rotura de molduras, basas, capiteles y cornisas.

- El claustro se encuentra anclado en la edificación colindante, la cual ha quedado seriamente dañada. Los movimientos horizontales de este edificio, al no ser homogéneos, han desgregado toda la fábrica del claustro fracturando los fustes de los pilares, los cuales se encuentran empotrados en el suelo.

- Se aprecia la pérdida de verticalidad y desplome de arcadas de la planta superior.
- Se aprecian importantes desperfectos en capiteles, arcos y columnas. Concretamente, una de ellas, situada en la parte este del claustro, ha caído arrastrando con ello los dos arcos peldanos.

- Los arranques de los arcos, sobre los capiteles, en el lado este están fracturados.

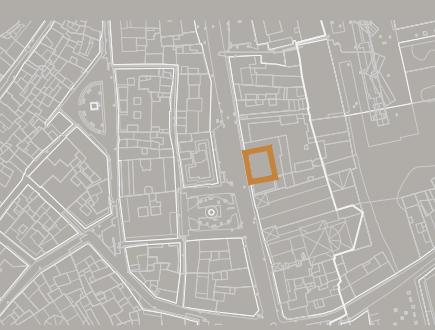
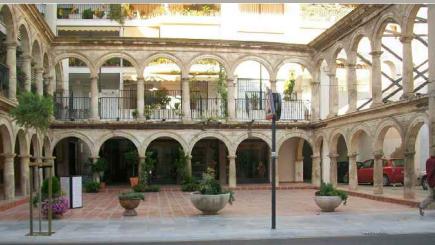
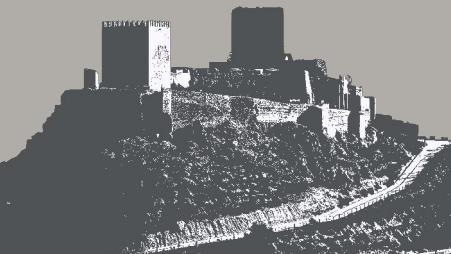
Situación: C/ Santo Domingo, 8

- Grietas en la clave de los arcos de ladrillo.
- Grietas y pérdida de material en algunas partes bajas de los muros.
- Grietas en contrafuertes y en trabas de muros de mampostería con diferente volumetría.
- Grietas en la unión de la portada con el muro de fachada principal.

- El edificio se encuentra afectado, por lo que se procederá a su cierre parcial. En su fachada lateral, se manifiestan grietas en los contrafuertes.
- Igualmente, la clave de los arcos de la nave se encuentran agrietadas.
- Los paramentos interiores han perdido parte del revestimiento.

- Fachadas: Reparación de parte de cornisa desprendida y consolidación de grietas en contrafuertes, así como en fábricas y superficies. Consolidación de la unión de la portada de cantería con la fachada principal y reparación del revestimiento desprendido.
- Interior: se procederá a la consolidación mediante cosido y rejuntado de la clave de los arcos de la nave con puesta en obra de medios auxiliares (andamio tubular), y se ejecutarán los trabajos de reparación de paramentos.

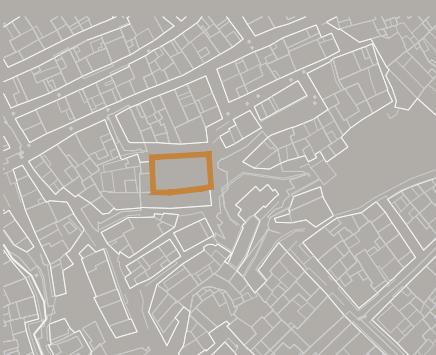
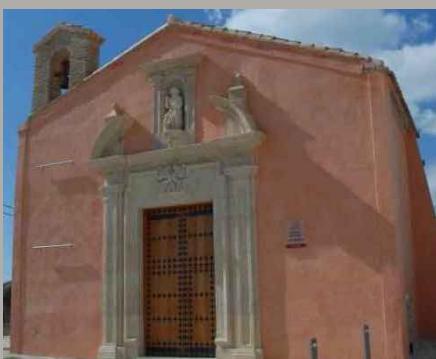
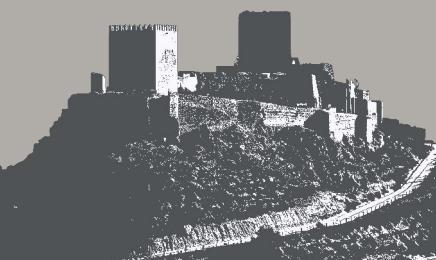
Situación: Cabezo de San Roque

- Grietas en las bóvedas de la nave
- Separación de las bóvedas de los arcos formeros
- Grietas en las trabas de los muros de mampostería
- Grietas en la base de las columnas del pórtico de entrada.

- El edificio se encuentra afectado, por lo que se procederá a su cierre parcial. Se manifiestan grietas en encuentros de muros, tanto en su fachada principal como en muros interiores.
- Igualmente, la clave de los arcos de la nave se encuentran agrietadas.
- Los paramentos interiores han pedido parte del revestimiento

Una vez, asegurado el riesgo, se deberán actuar sobre las zonas dañadas que se han descrito con anterioridad. Básicamente se pueden establecer partidas diferenciadas que consisten en reparación de grietas y fisuras en fábricas, consolidación de bóvedas, arcos fajones y cúpula, y partidas de acabado una vez terminadas estas actuaciones, como son enlucidos y pintados. Para restituir la integridad de las secciones estructurales se deberá emplear la técnica de consolidación de la mampostería, que consiste en inyectar las grietas con un mortero cal-arena y un aditivo estabilizador de volumen.

- Puesta en obra de medios auxiliares (andamio tubular) y apuntalamientos.
- Consolidación de grietas en fábricas, molduras y superficies
- Consolidación de grietas, arcos fajones, molduras y superficies.
- Restauración de enlucidos.
- Actuación en pinturas murales de cúpula, bóvedas y arcos.
- Fijación de chapitel y cruz en cubierta.

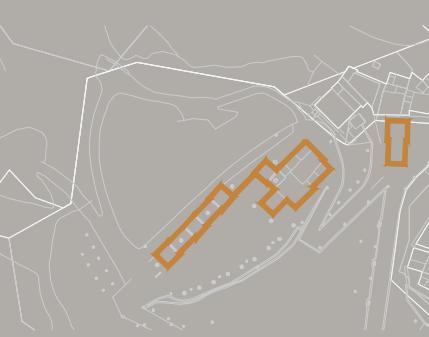
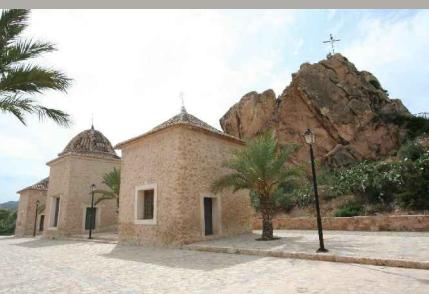
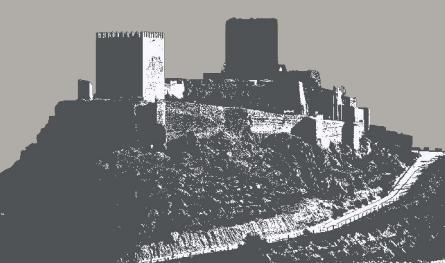
Situación: Monte Calvario. Lorca

- Rotura de la bóveda de la nave central.
- Agrietamiento de los arcos formeros.
- Grietas de separación de las bóvedas respecto de los paramentos.
- Grietas en los paramentos del crucero y del bajo coro.
